# Bedre Boliger

NYHEDSBLAD FRA GI

NR. 2 / 2026

# Korrosion i stålprofiler medfører dyr reparation

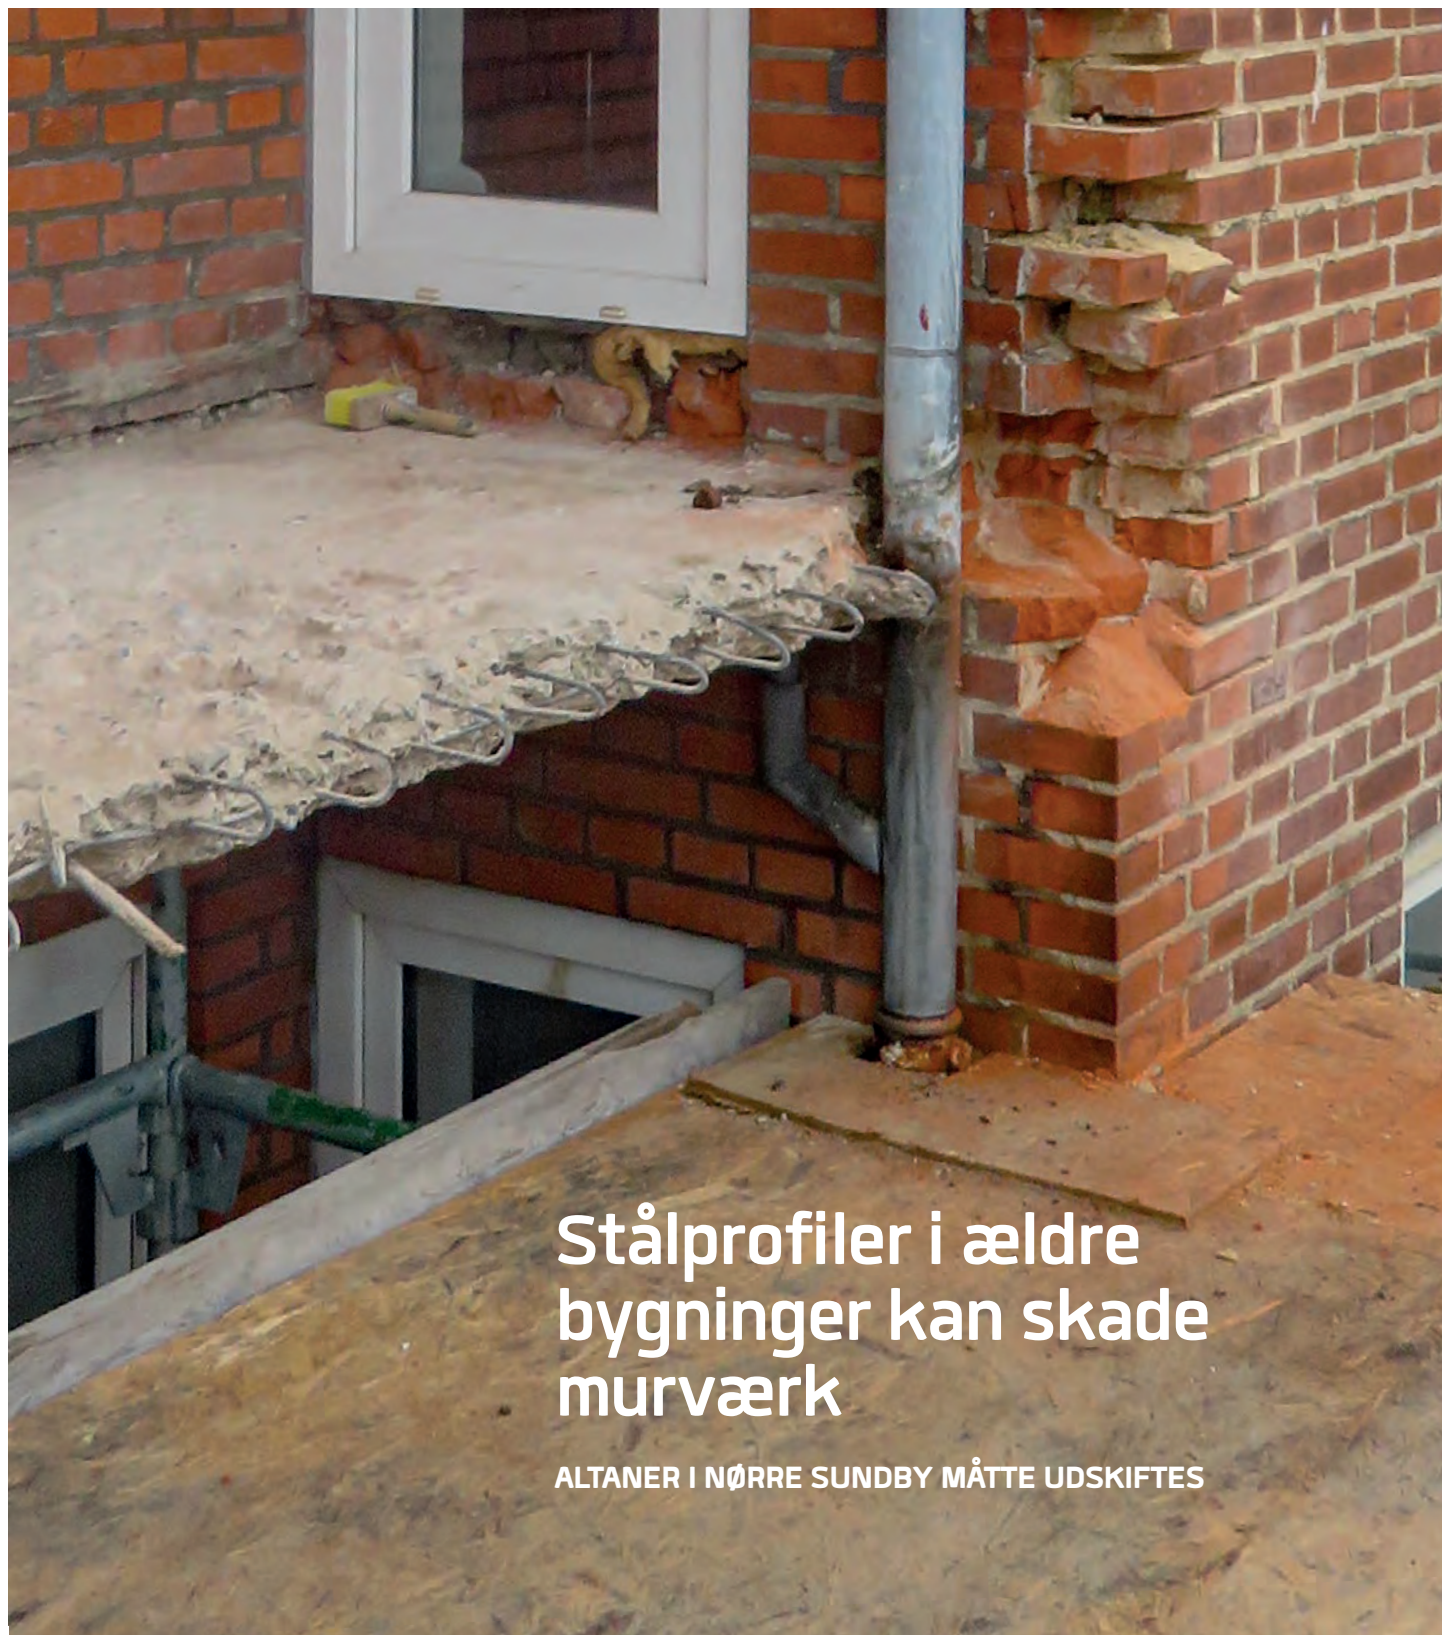
Tidligere førtes nedløbsrøret direkte gennem det støbte altangulv. På grund af kondens opstod der nedbrydning i det område (Se forsidefoto). Nu løber nedløbsrøret uden på facaden.

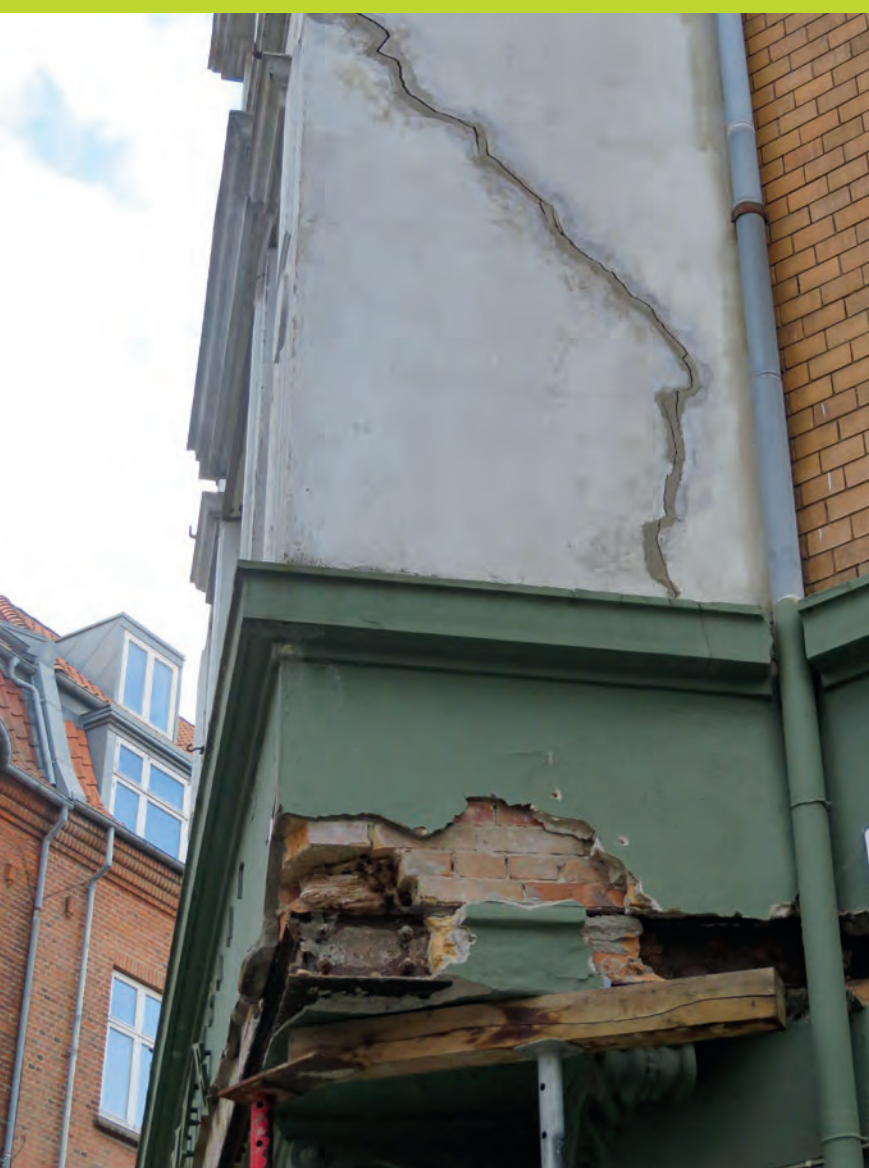
Her ses en karnap, hvor det bærende stål er korroderet og har fået reduceret bæreevne. Konsekvensen er, at det hænger, og derfor har forårsaget revner ovenfor. Og korrosionen har skubbet til murværk og puds, som revner og skaller af. Her ses det korroderede stål efter destruktiv undersøgelse.

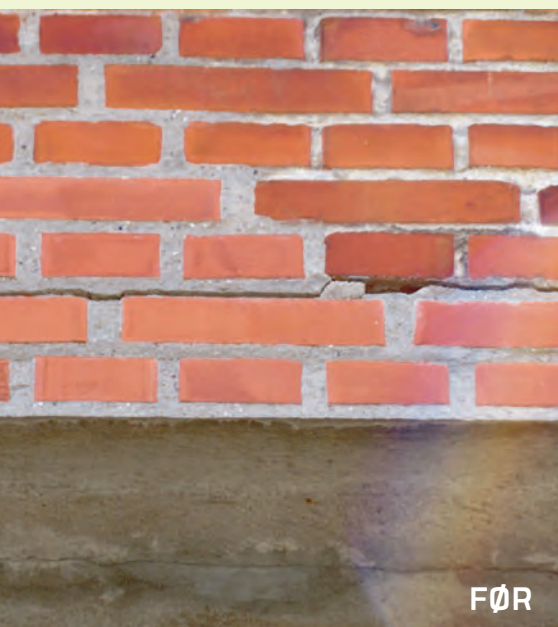
FØR

Førfoto viser konsekvensen er korrosion. Murværket revner, og den svækkede bæreevne viser sig ved, at altanen hænger nedefter.

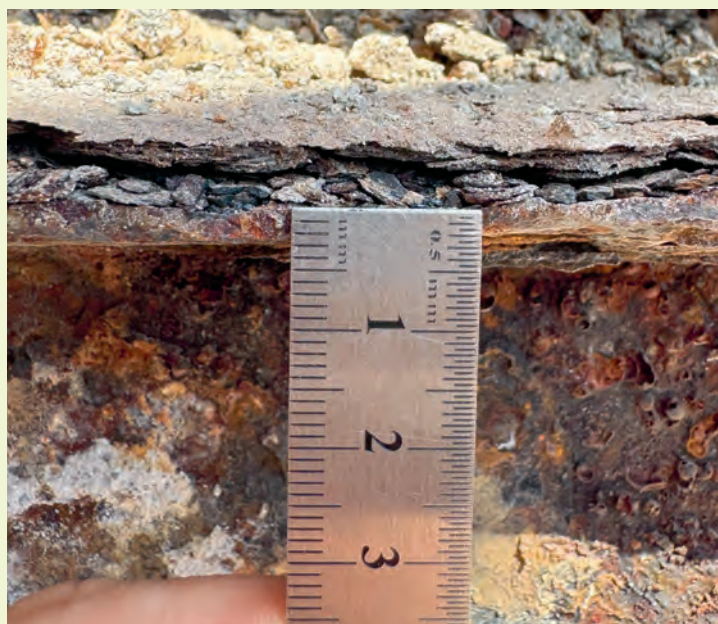
←  
I en destruktiv undersøgelse har virksomheden Dansk Betonundersøgelse udsåret denne prøve, hvor en et hundrede år gammel stålprofil er delvist omstøbt. Det omstøbte område nederst fremtræder i perfekt tilstand. Mens området med lufthuller og fugtgang øverst er ganske nedbrudt af korrosion.

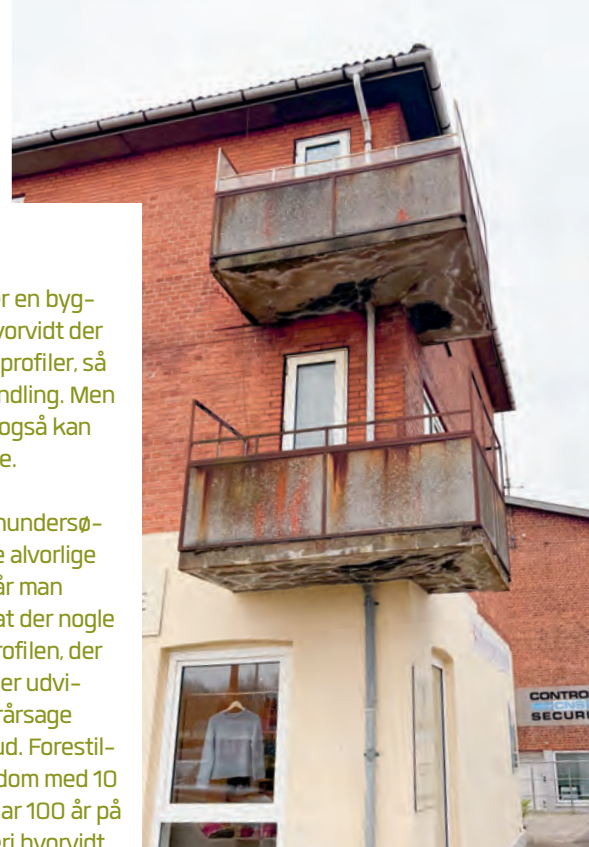
↑  
En tilfældig bygning, hvor det bærende stål er blottet, og hvor korrosion er fremskreden. Handling er påkrævet
