NYHEDSBLAD FRA GI

BEDRE BOLIGER

Nr. 4 / 2023

BADEVÆRELSE I STEDET
FOR BAGTRAPPE

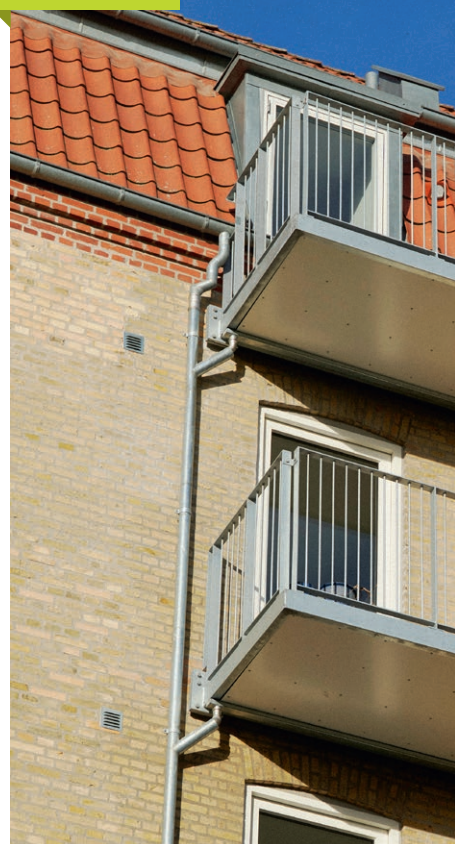
Mod gårdsiden er der monteret altaner.

I gårdrummet er en ung kvinde i færd med at vugge sit barn i søvn i barnevogne. Græsset er grønnere end grønt. Vi betragter facaden, som er blevet nænsomt renoveret. Den er omfugget og rensset for en større mængde unødvendige døde ledninger. På både gade- og gårdside. Mod gården er udtrykket primært ændret ved, at der nu er altaner. **GI**

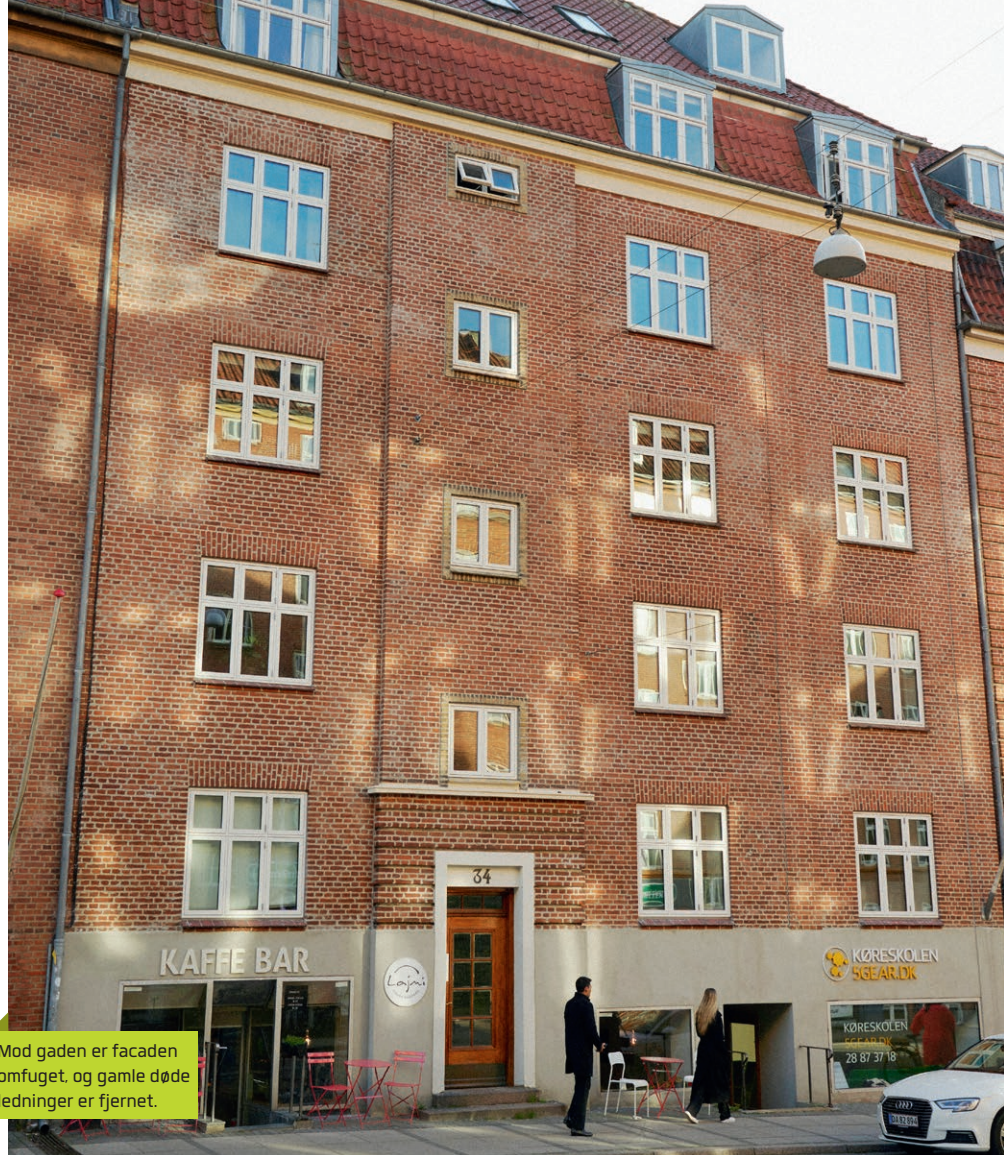
Mod gaden er facaden omfuget, og gamle døde ledninger er fjernet.

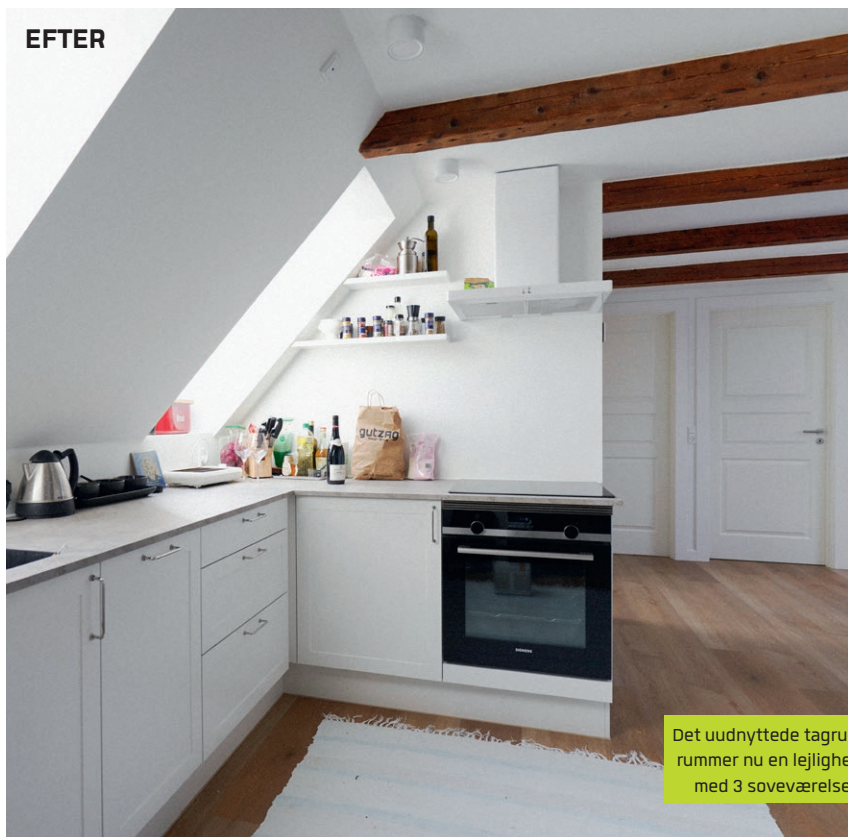
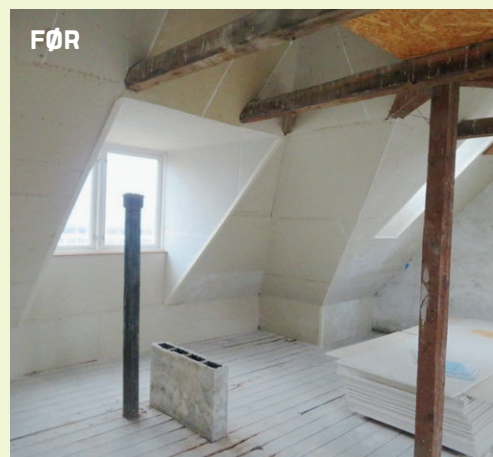
EFTER

Det uudnyttede tagrum rummer nu en lejlighed med 3 soveværelser.

Øverst i bygningen var der tidligere et uudnyttet loftrum, som er transformeret til en velindrettet tagbolig på 80 kvadratmeter. Med 3 soveværelser, køkken med spisestue og opholdsstue, er lejligheden nu hjemsted for tre unge mennesker i et kollektiv. "Vi bruger en masse tid, når vi indretter sådan en bolig. Der var 6-7 versioner af indretningen. Det kører frem og tilbage mellem os og arkitekten med en masse rettelser.

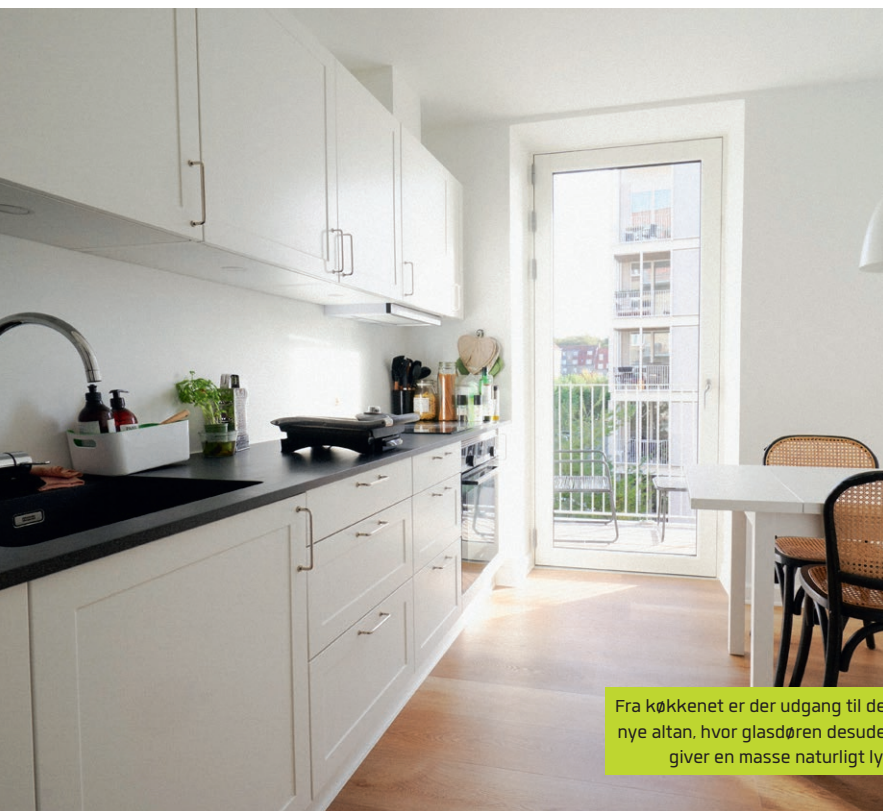
FØR

Fra køkkenet er der udgang til den nye altan, hvor glasdøren desuden giver en masse naturligt lys.

Og nu er der også adgang til en nyetableret altan. Også her træffer bygherre andre valg end de fleste. Køkkenelementerne er en del dyrere end vanligt. Med glatte låger og standardgreb kunne prisen have været 17.000 kr. Men i stedet er den 38.000 kr. Det kan også fornemmes og ses. Lågerne er med profiler og greb niveauer over de billigste. Ovnen er med pyrolyse. Også en dyrere løsning. "Men ved fraflytning, så er den nem at rengøre, ved anvendelse af pyrolyse," fortæller Kim Richter.

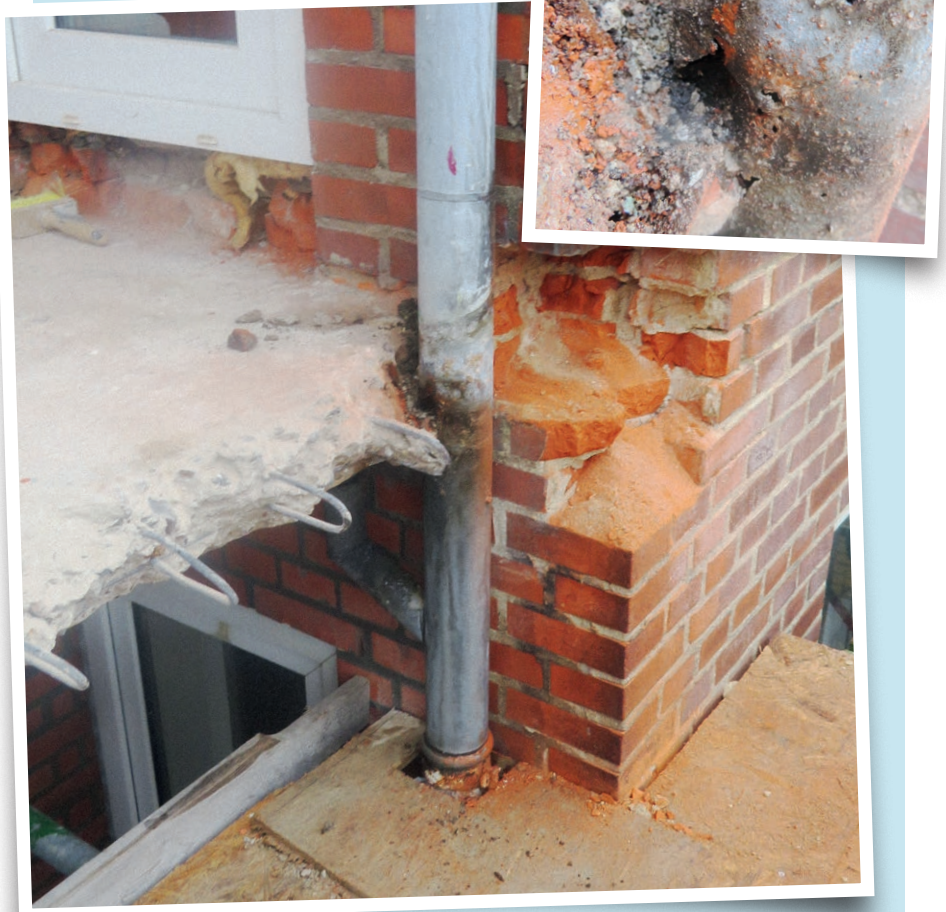
Nedløbsrør ædt af zink

Her ses hvilke problemer der kan opstå med tagnedløb i zink, som er ført igennem et altanbetondæk. Zinknedløbet er gennem årtier blevet nedbrudt ved en kemisk reaktion mellem zink og beton. Til sidst er zinken nærmest ædt op af betonen og så er nedløbsrøret blevet utæt. I længere tid er fugt ophobet i betonen i altanen, og nu har det har bredt sig til murværket med fugt og skimmelsvamp på indersiden i boligen som konsekvens.

Set i bagklogskabens lys, skulle zinkrøret have været isoleret fra betonen, eller helt optimalt, være ført en anden vej end gennem altandækket. Men dens placering er et arkitektonisk valg, som handler om at give nedløbsrøret en diskret placering.

Udbedringen er ressourcekrævende, og som det ses på foto en større omgang dyr murerarbejde.
