# Afprøvning af lette badeværelser

Afreportering af forsøgsprojekt

November 2007

Forsøgsprojekt med støtte fra  
Velfærdsministeriet via byfornyelseslovens § 96

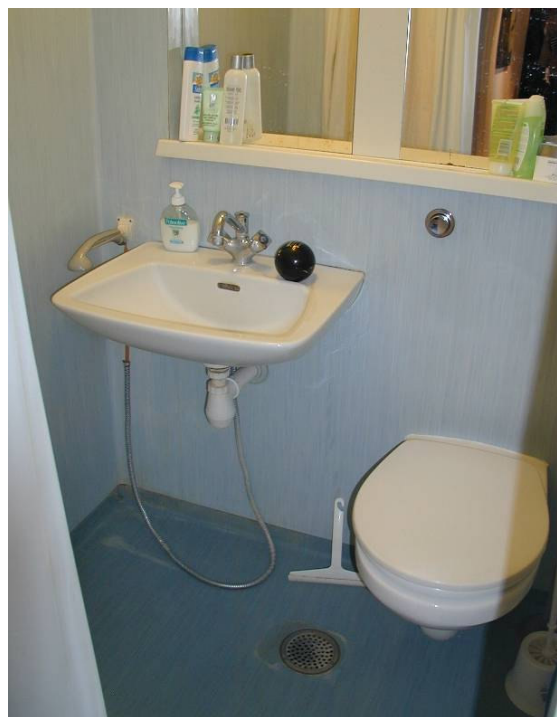
Oprindeligt vinylbeklædt badeværelse fra 1980-erne

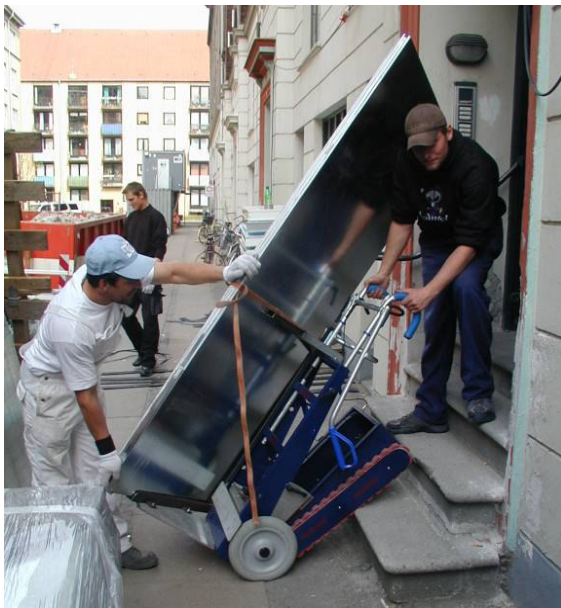
Resultatet blev, at leverandøren fik udviklet et særligt transportværktøj, som kunne bringe elementerne til lejlighederne via hovedtrapperne.

Det nye transportværktøj medførte mindre skader på trappeløbene, men gjorde det til gengæld muligt for mandskabet at overholde Arbejdstilsynets regler om tunge løft.

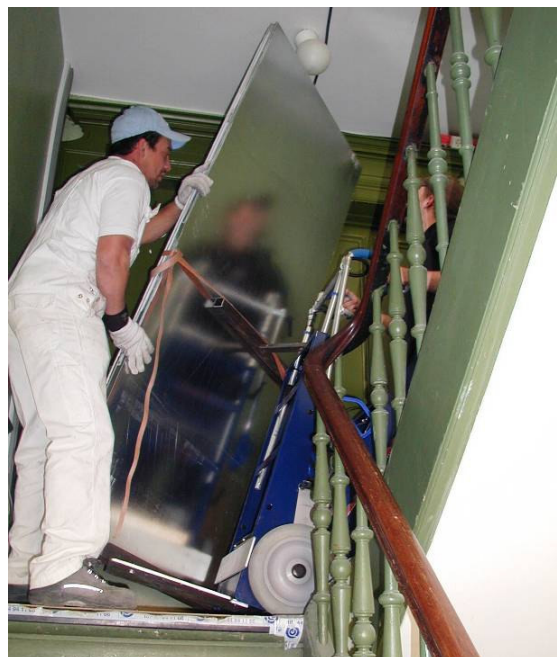
På grund af manglende opfyldelse af planlægning og logistisk styring samt utilstrækkeligt uddannet/trænet mandskab skete der oplagring af opbrugte elementer på hovedtrappereposer, hvorved kravene til frie flugtveje blev overtrådt.

Tilsvarende skete der oplagring af elementer i entréer til gene for såvel montørerne som beboerne.

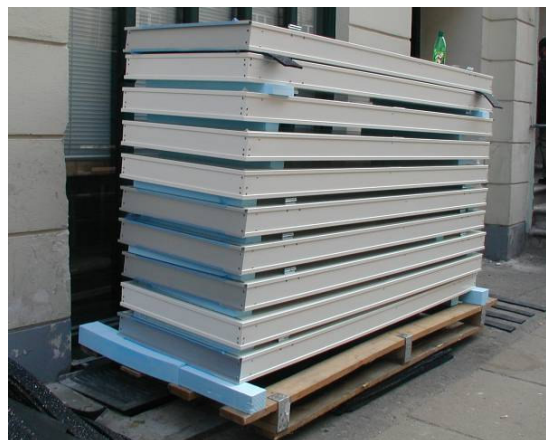
Den manglende overholdelse af logistikplanerne medførte desuden en til tider stor oplagring af leverede elementer på gadeplan, der på grund af relativ ringe emballering medførte risiko for skader på elementerne.

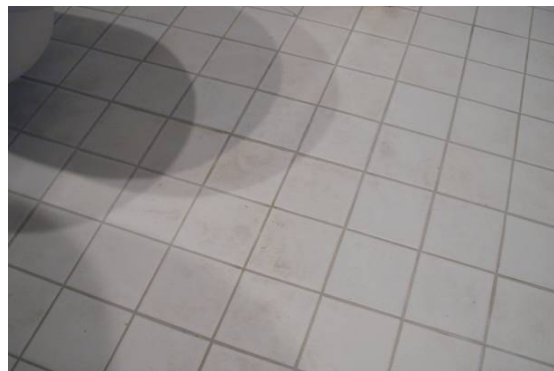
Ét forhold krævede dog en ændring af finish i forhold til den bestilte leverance. En manglende emballering af gulvelementerne i form af fx en beskyttelsesfilm på flisebelægningen - kombineret med montagemandskabets manglende omhu med håndtering af epoxyholdigt klæbemateriale – medførte en tilsmudsning af gulvbelægningen, der trods flere forsøg ikke kunne fjernes.

Hele gulvflader måtte have ny flisebelægning efter tilsmudsning på grund af manglende beskyttelse.

Resultatet blev en beslutning om at udlægge en ny fuld flisebelægning på de berørte gulve for at opnå en acceptabel finish. Metoden løste det æstetiske problem, men medførte samtidigt at gulvafløbet og bundstykket i døråbningen skulle hæves, og at effekten af en indbygget 'sladre-rende' med udløb under bundstykket blev elimineret.
