Vurdering af metoder til indvendig efterisolering

Analyse af skimmelrisiko samt retningslinjer for
at reducere denne risiko

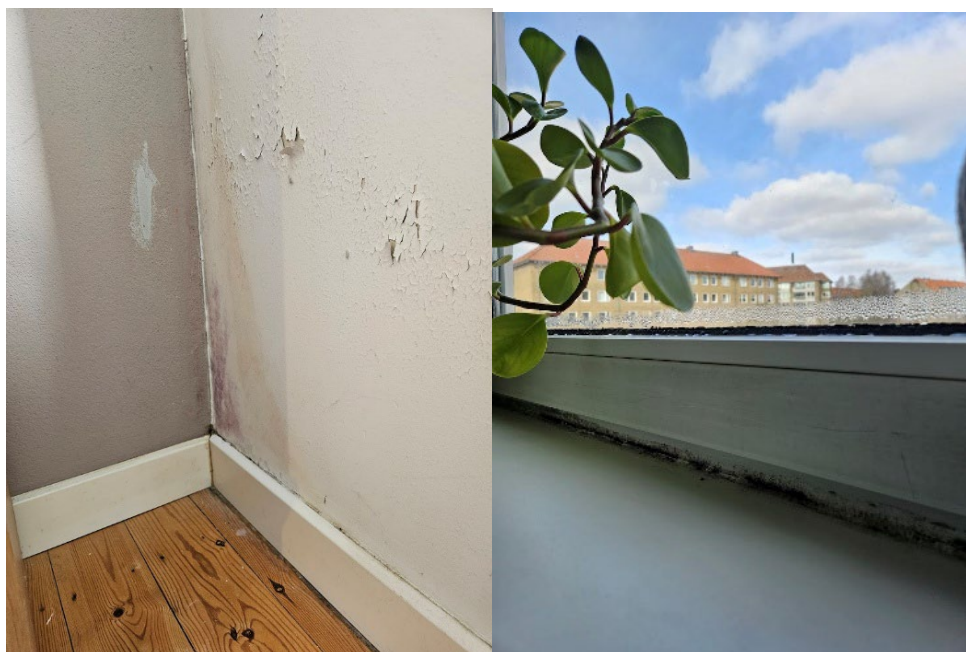
FIGUR 30. a) Billedet viser et koldt hjørne, hvor den efterisolerede gavlvæg til venstre møder uisoleret facadevæg til højre. Der er tydelige tegn af afvasket skimmelvækst samt afskalninger på den uisolerede væg. b) Indeklimaet i denne lejlighed virkede meget varmt og fugtigt. Billedet viser dug på vinduet og sort skimmelvækst langs vinduesrammer.

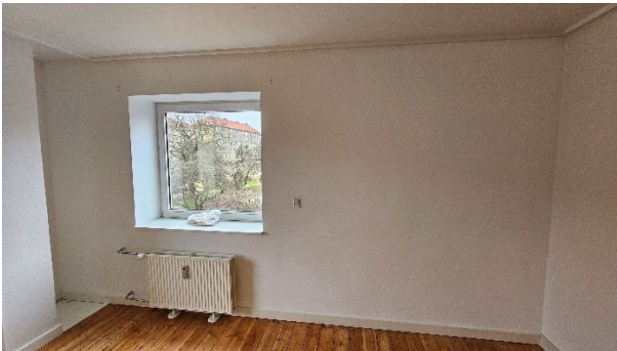
Lejligheden var fraflyttet. Der blev ikke observeret nogen skader eller kritiske forhold ved den efterisolerede væg. Der havde været en gardinstang, tilsyneladende uden problemer.

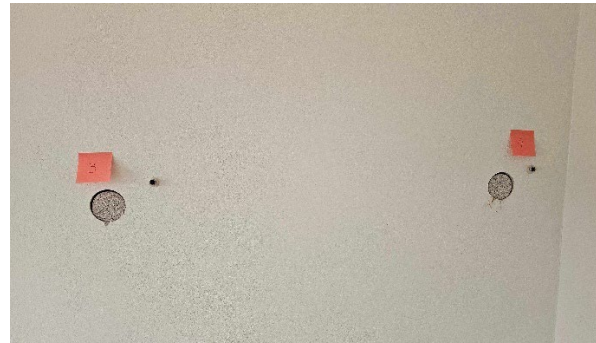
Illustration af placering af prøvekerner samt Rotronic måling af temperatur- og relativ fugtighed bag isoleringen.

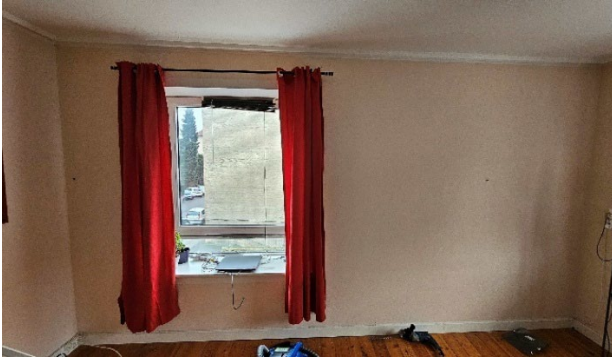
Der blev ikke observeret nogen skader eller kritiske forhold ved den efterisolerede væg.
Indeklimaet virkede fugtigt selvom beboeren siger at der bliver luftet meget ud.

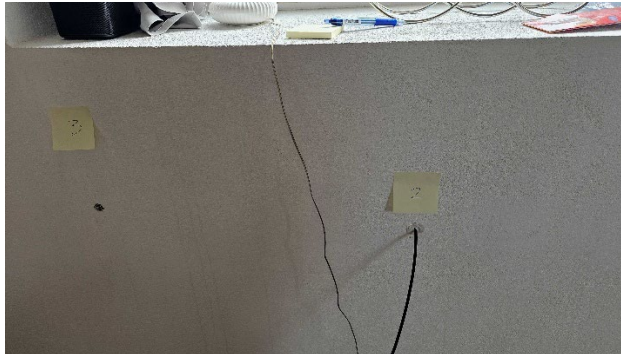
Der blev ikke observeret nogen skader eller kritiske forhold ved den efterisolerede væg.

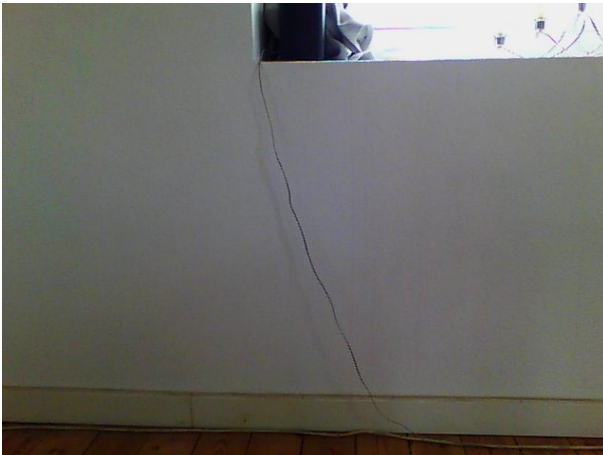
Termografien afslørede et koldt område ved brystningen, hvor der enten mangler isolering eller muren er utæt for vindpåvirkning.

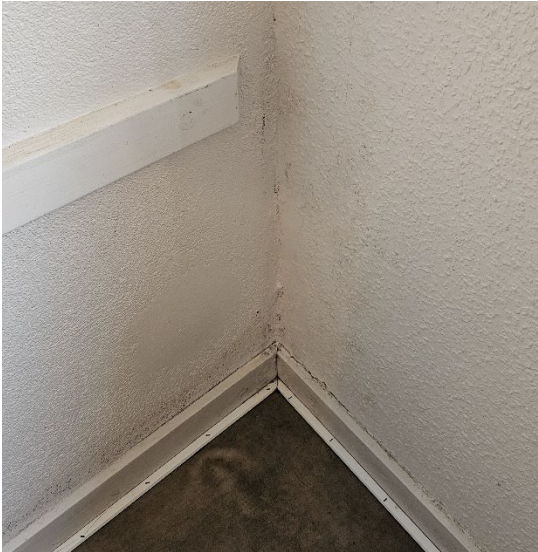
Der blev ikke observeret nogen skader på den efterisolerede væg, men der var synlige tegn på afvasket skimmel langs væggenes ydre kanter mod de uisolerede væg og dæk.

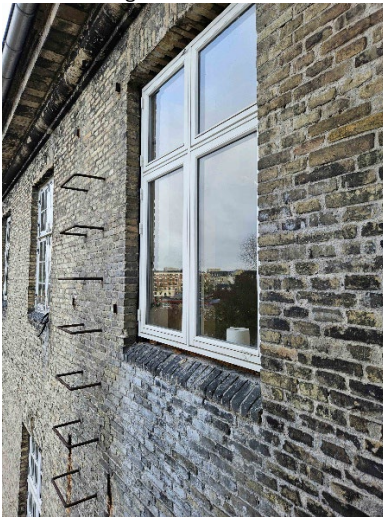
Nærdetalje af facaden hvor der ses skader under vinduet. Muren var gennemgået inden efterisoleringen og den var vurderet til at være i god stand og derfor blev den ikke repareret.

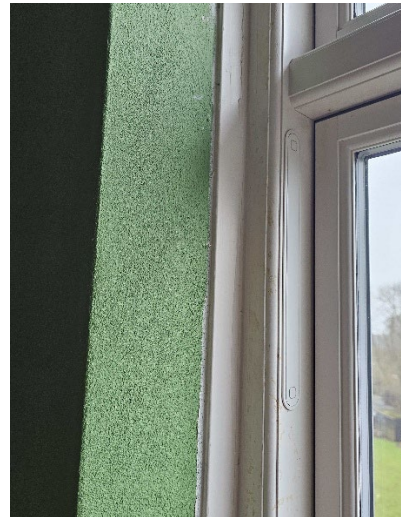
De fleste værelser har fået nye vinduer i forbindelse med efterisoleringen. Disse er med udeluftsventiler.

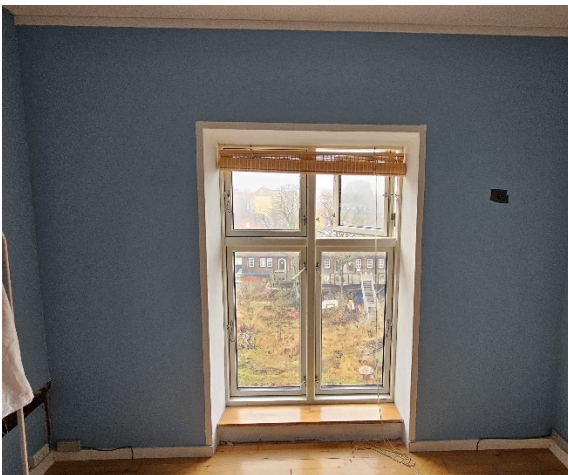
Overfladen af de efterisolerede vægge var helt uden skader. Den sorte afmærkning viser, hvor korttidsmåling af RF og T med Rotronic blev monteret. Borekernen blev taget ud lidt under dette sted.

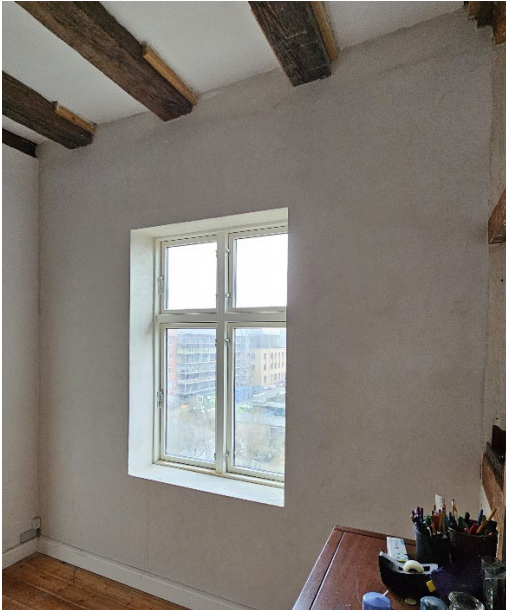
Overfladen af de efterisolerede vægge var helt uden skader. Indeklimaet virkede indelukket

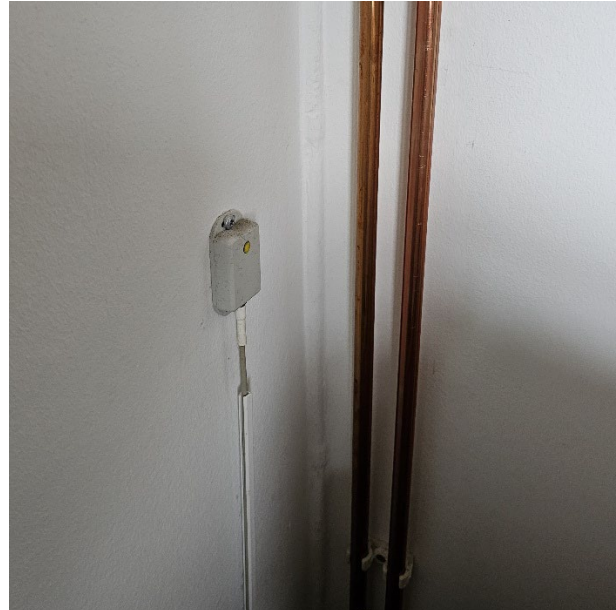
Den faste indeklimasensor var placeret ca 10 cm fra et varmt radiatorrør.

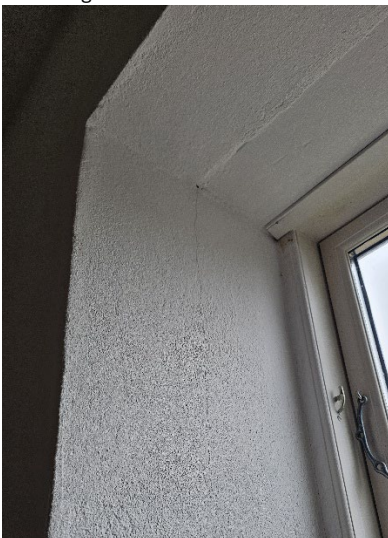
Der var en synlig revne omkring vindueslysning, hvor isoleringen mødte muren.

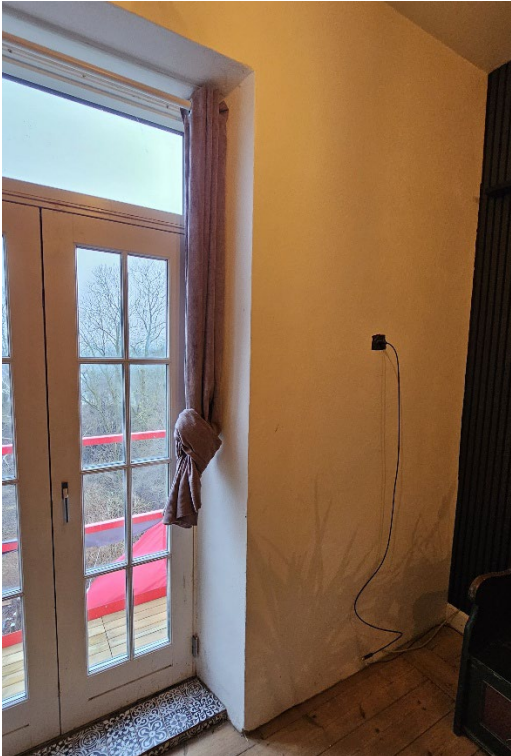
Den indvendige overflade af den isolerede væg var meget fin, men der var skader omkring altandøren. Indeklimaet i værelset virkede meget indelukket og der var en del planter.

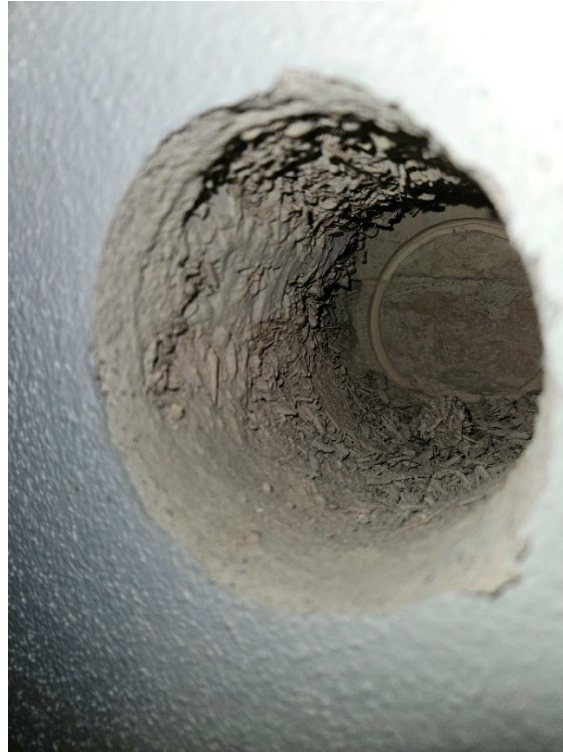
Den yderste del af isoleringen virkede meget fugtig og smuldrede helt ved udboringen. Isoleringstykkelse er 150 mm, som forventet. Der var ikke noget puds på den indvendige side af muren.

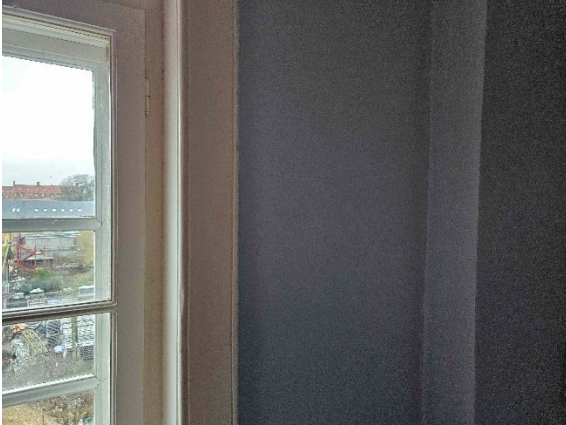
Der var ingen skader på den indvendige overflade. Vinduerne i denne boenhed var ikke udskiftet i forbindelse med renoveringen. Borekernen blev udtaget i feltet midt i billedet.

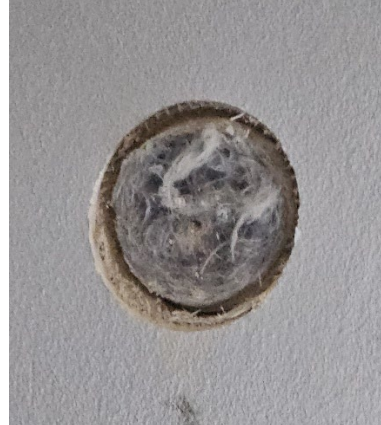
Isoleringen efter de indvendige puds var fjernet. Isoleringmåtten sidder godt fast i væggen.

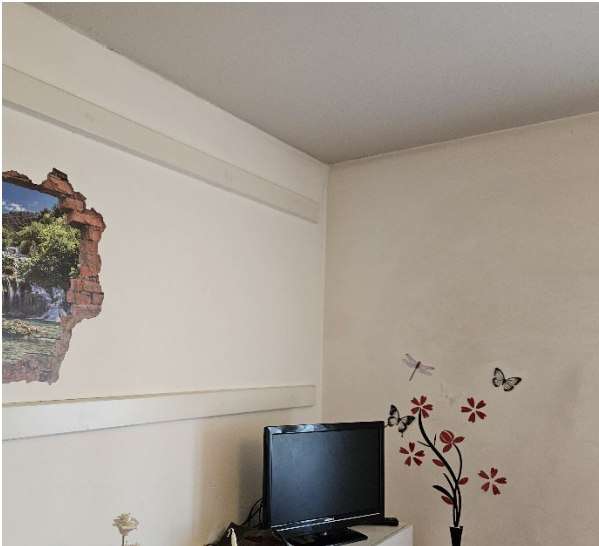
Der er opsat gallerilister på væggen og disse blev brugt til "småting".
Overfladen af de efterisolerede vægge var helt uden skader. Der var hængt gardiner op på facaden, helt uden problemer.
