BRANDTEKNISKE EGENSKABER VED EKSISTERENDE BYGNINGSDELE  
- VIDEN OG EKSEMPLER FRA ÆLDRE BYGGERI

| Udgivet af | Dansk Brand- og sikringsteknisk Institut og ERIK arkitekter |
| Publikationen er en del af projektet | Kvalificering af brandstrategier i renovering |

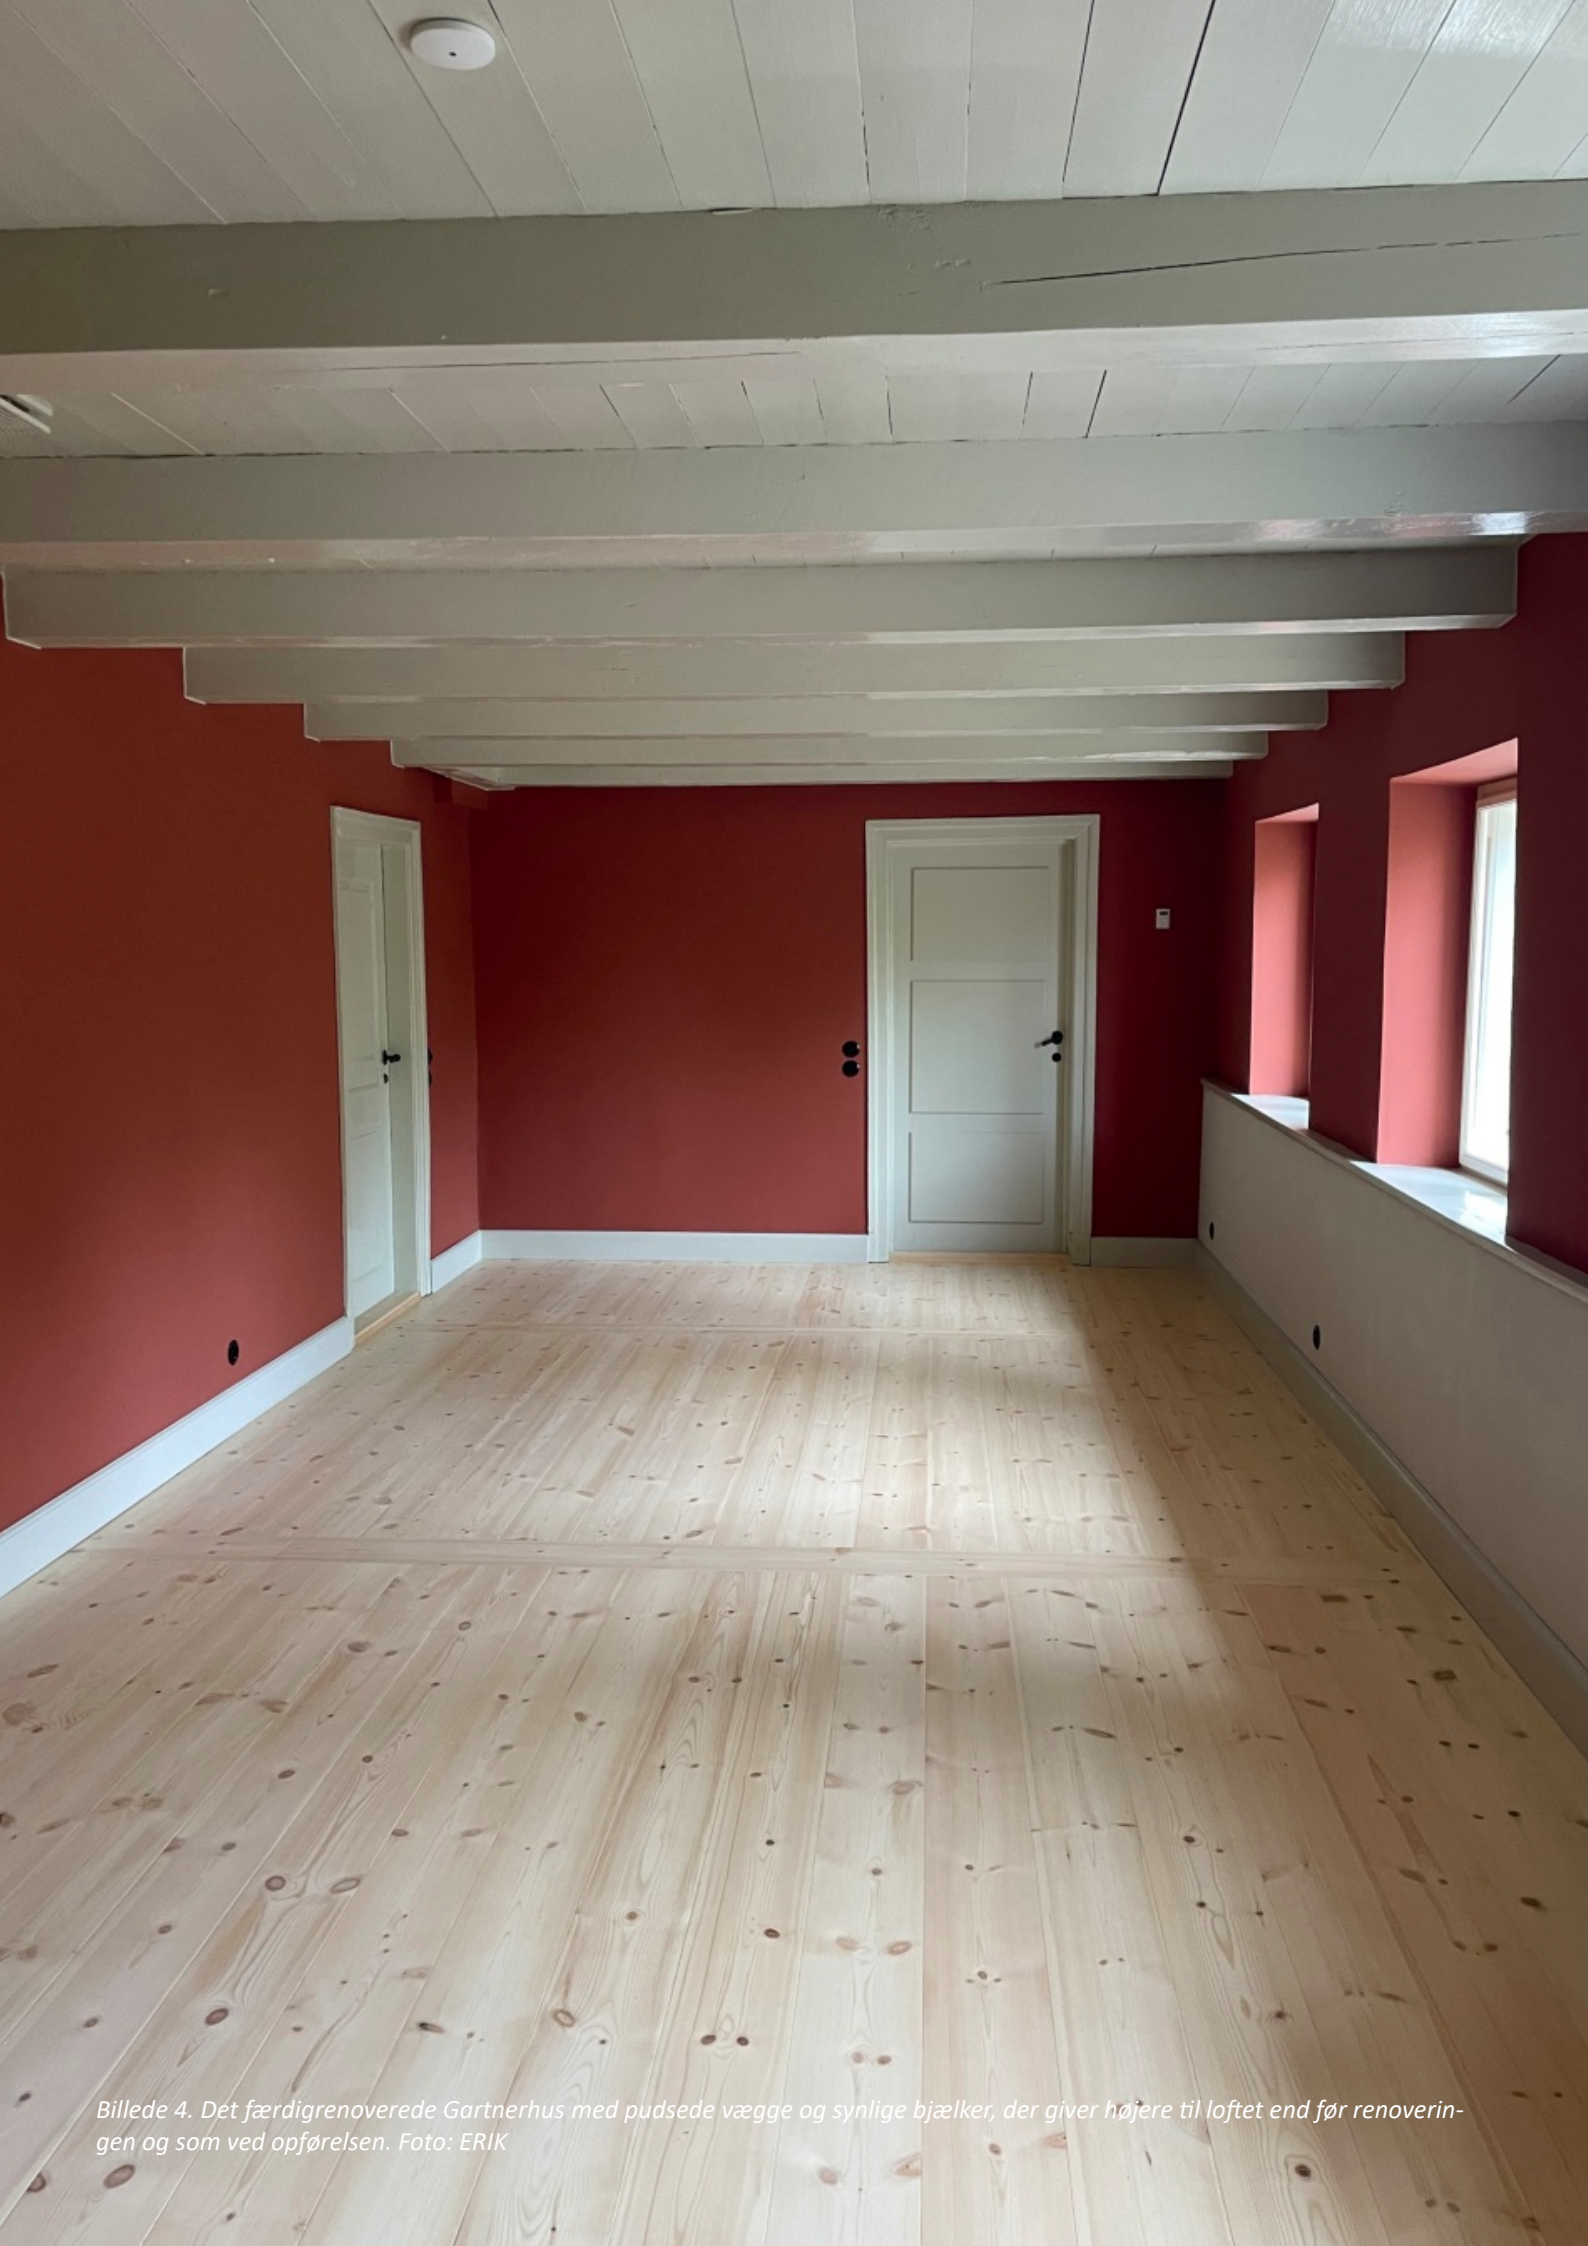
Billede 4. Det færdigrenoverede Gartnerhus med pudsede vægge og synlige bjælker, der giver højere til loftet end før renoveringen og som ved opførelsen. Foto: ERIK

Man ville derfor gerne undgå beklædning på undersiden, og ønskede det bærende bjælkelag blotlagt med udsyn til bræddeloftet (REI 30-konstruktion). Dette lykkedes i det meste af huset på

Da etageadskillelsen skulle udføres som REI 30-konstruktion, gav ønsket om blotlagte bjælker med direkte udsyn til de ovenliggende gulvbrædder udfordringer. Løsningen for at undgå beklædning på lofternes underside blev at dække oversiden, der stødte op mod et ubenyttet loftsrum. Her blev anvendt to lag almindelig 12,5 mm gips, og dette blev accepteret af brandrådgiver såvel som arkitekt. Udfordringen bestod således ikke i, at der ikke kunne findes en løsning, men at der skulle undersøges og forhandles en del, før den endelige løsning faldt på plads. Hertil kommer, at man måtte gå på kompromis over køkkenet, i en bygningstypologi, hvor restaureringsarkitekter principielt ikke er glade for at anvende gips.

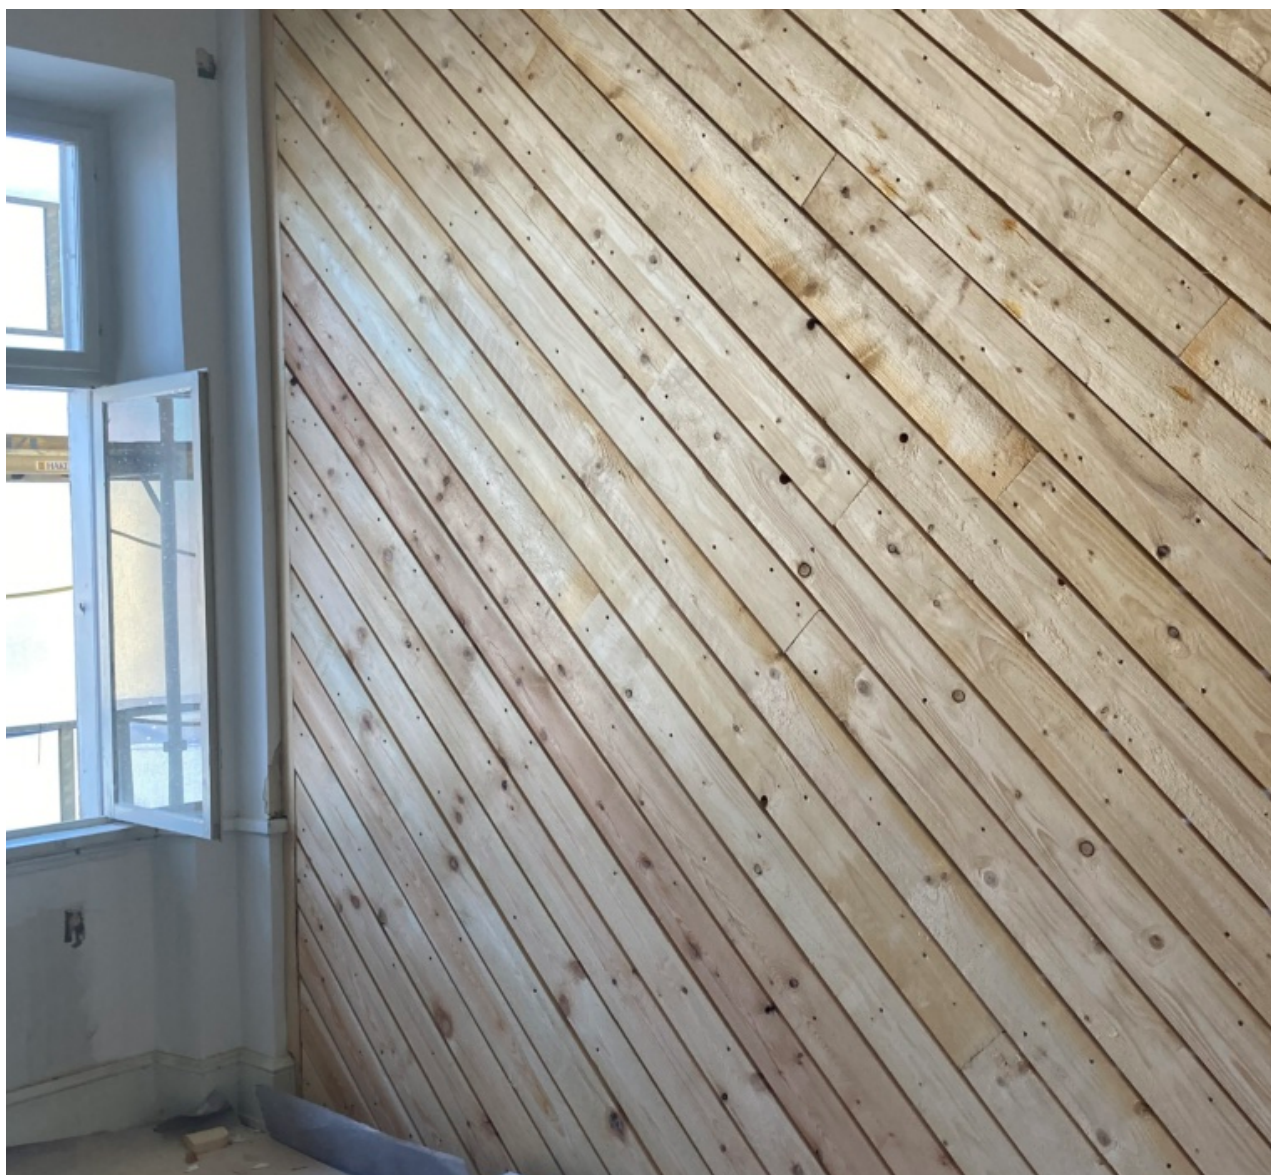
Billede 6. Nye bræddeskillevægge på Rektorboligens 1.sal. Foto: ERIK

deskillevægge som standard BD60, og denne vægtype er da også den mest almindelige frem til midten af det 20. århundrede. For at den kan være en brandvæg efter gamle normer, er der krav til sammenkobling med andre vægge og dækket. Væggen er ikke klassificeret som EI 60 inden for det europæiske system, og brandrådgiver var derfor i tvivl om lovligheden af denne løsning. Vægopbygningen blev godkendt, men sagsarkitekten udtaler, at processen gav anledning til ekstra tidsforbrug og usikkerhed.

Det skal her bemærkes, at konstruktioner angivet som eksempelvis BD 60 fortsat kan anvendes som dokumentationsgrundlag under de relevante forudsætninger, men det er alligevel restaureringsarkitekternes erfaring, at langt fra alle brandrådgivere godtager dette. Det medfører derfor ekstra tid til projektering og kommunikation med brandrådgiver. En kollega udtaler, at pågældende ofte har følelsen af at skulle være "heldig", hvis man, som det ofte er i restaureringsprojekter, har brug for at få godkendt en løsning, der ikke er klassificeret efter det europæiske system. Dette er nok en af grundene til, at vægtypen sjældent anvendes i ikke-fredede bygninger, selvom det er en

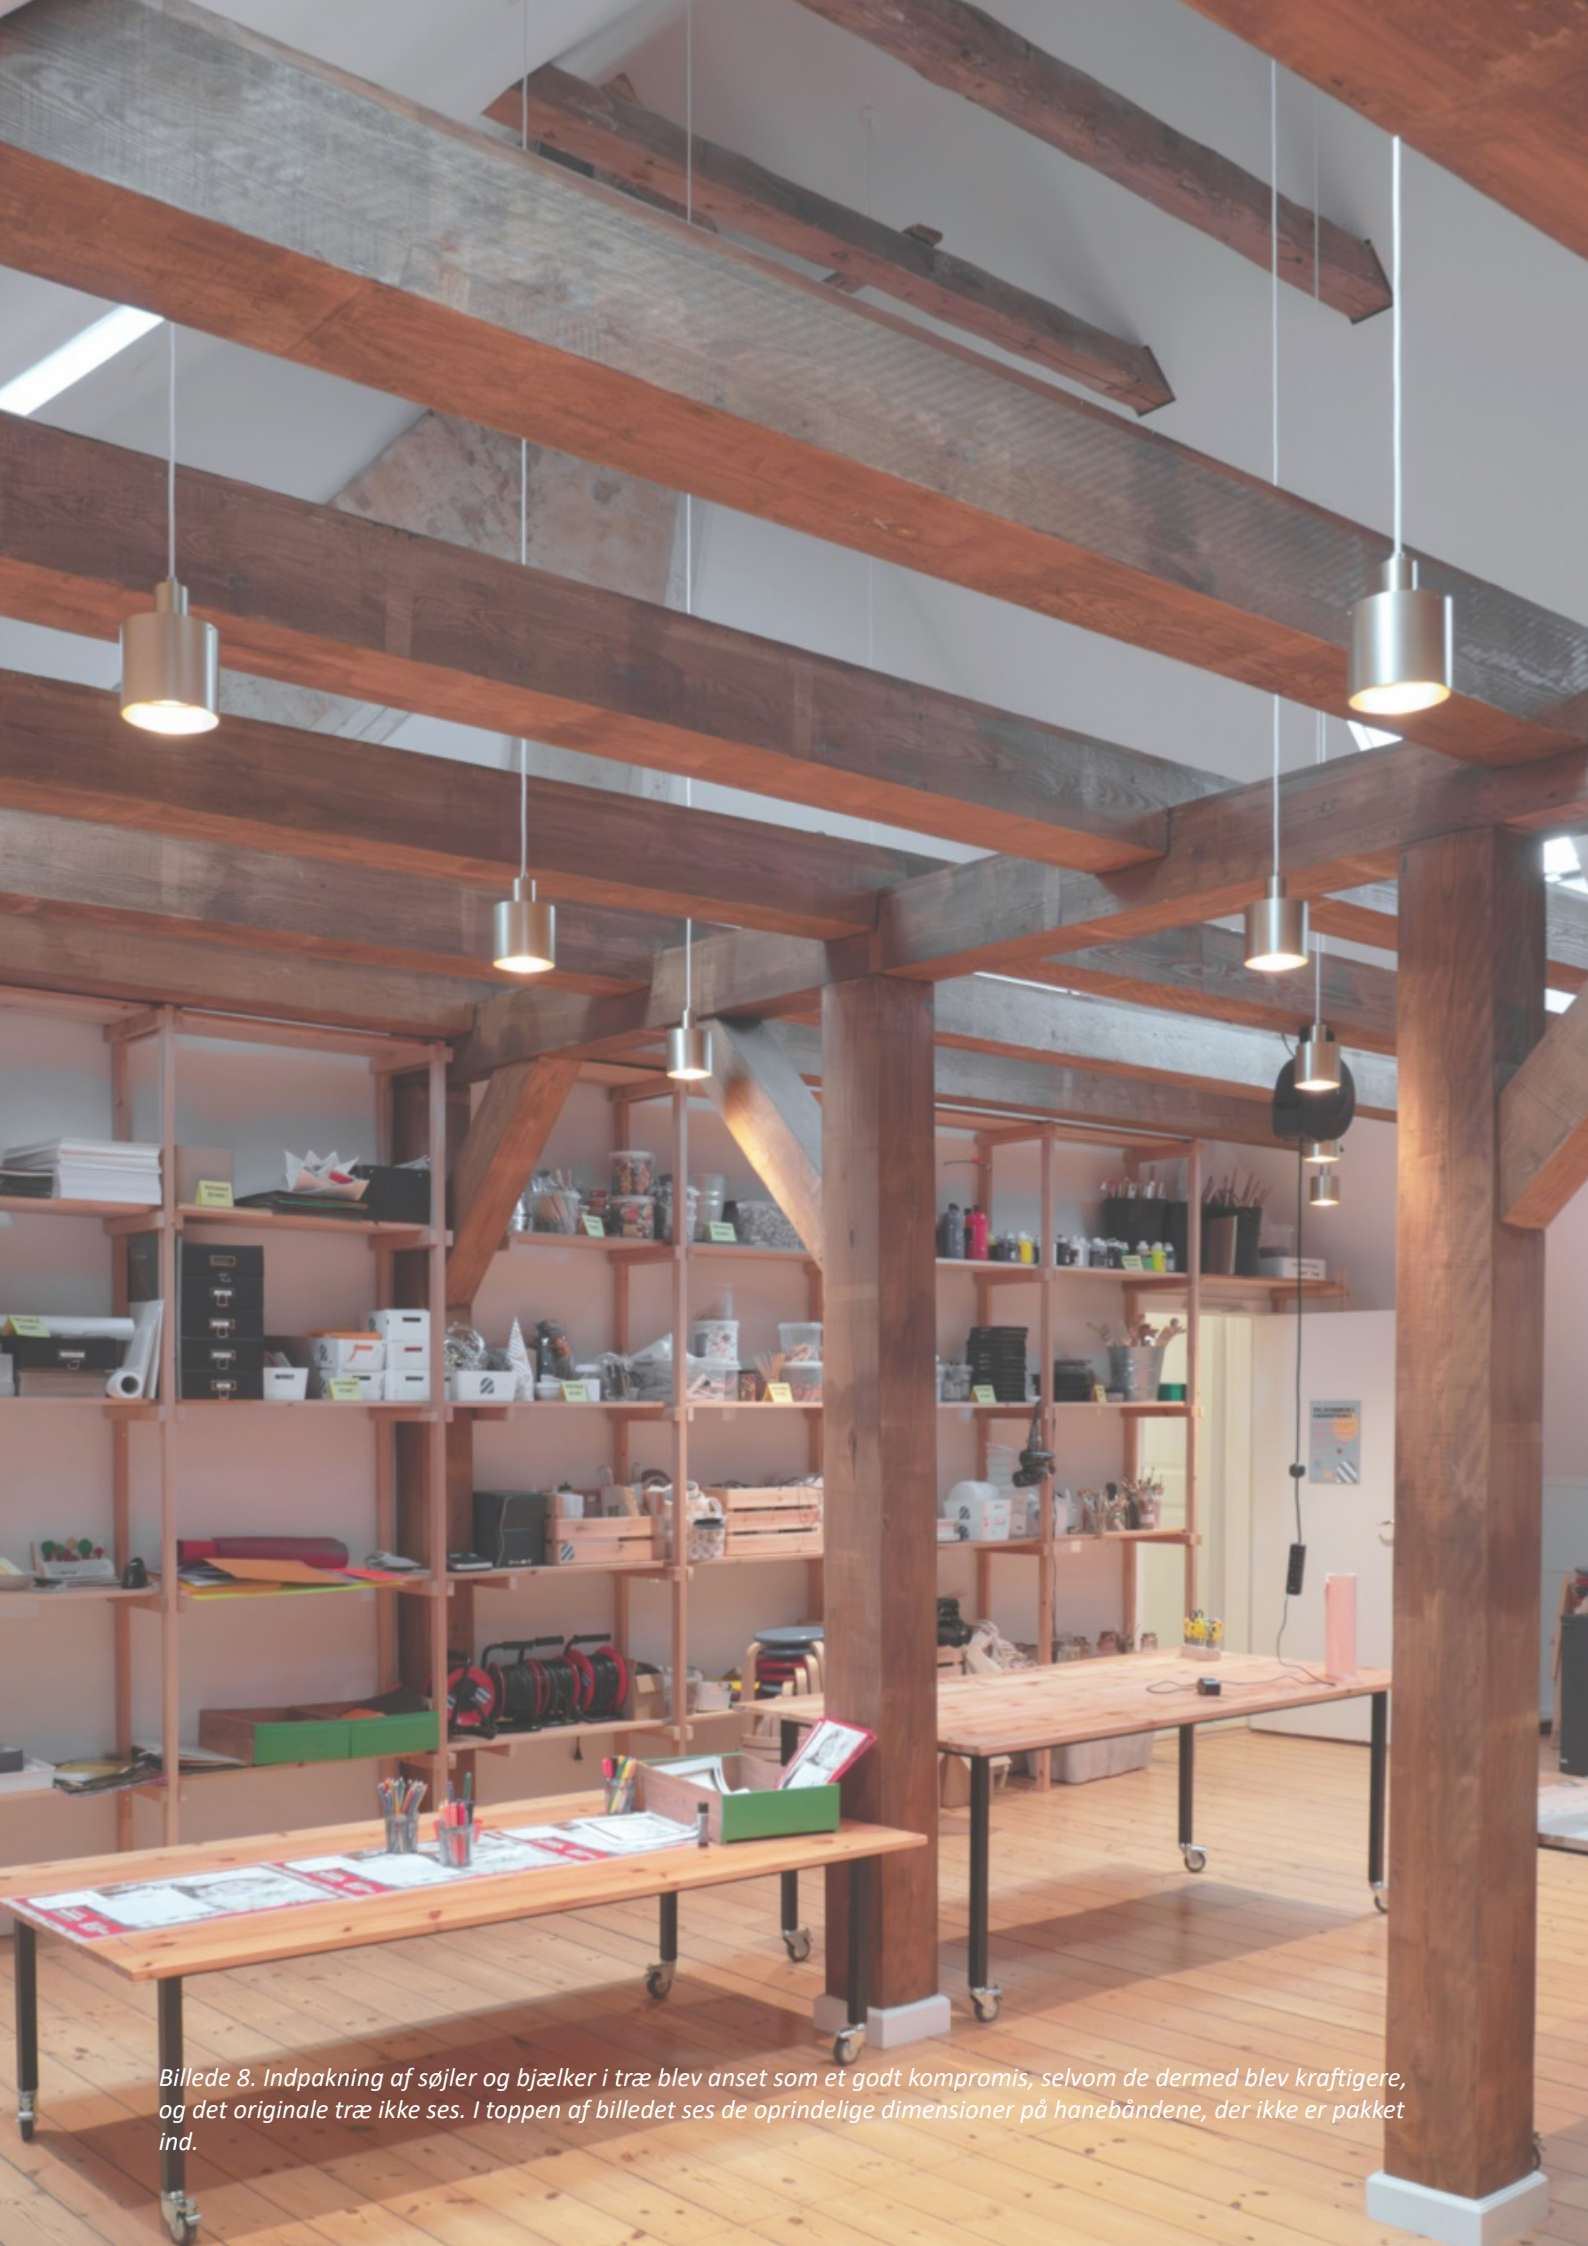
Billede 8. Indpakning af søjler og bjælker i træ blev anset som et godt kompromis, selvom de dermed blev kraftigere, og det originale træ ikke ses. I toppen af billedet ses de oprindelige dimensioner på hanebåndene, der ikke er pakket ind.

Beregningen af den nødvendige mængde af nyt træ i Børnekulturens Hus tog udgangspunkt i at behandle det eksisterende og nye træ som ét samlet tværsnit, og de tilførte 25mm er et tåleligt indgreb i konstruktionens udtryk.

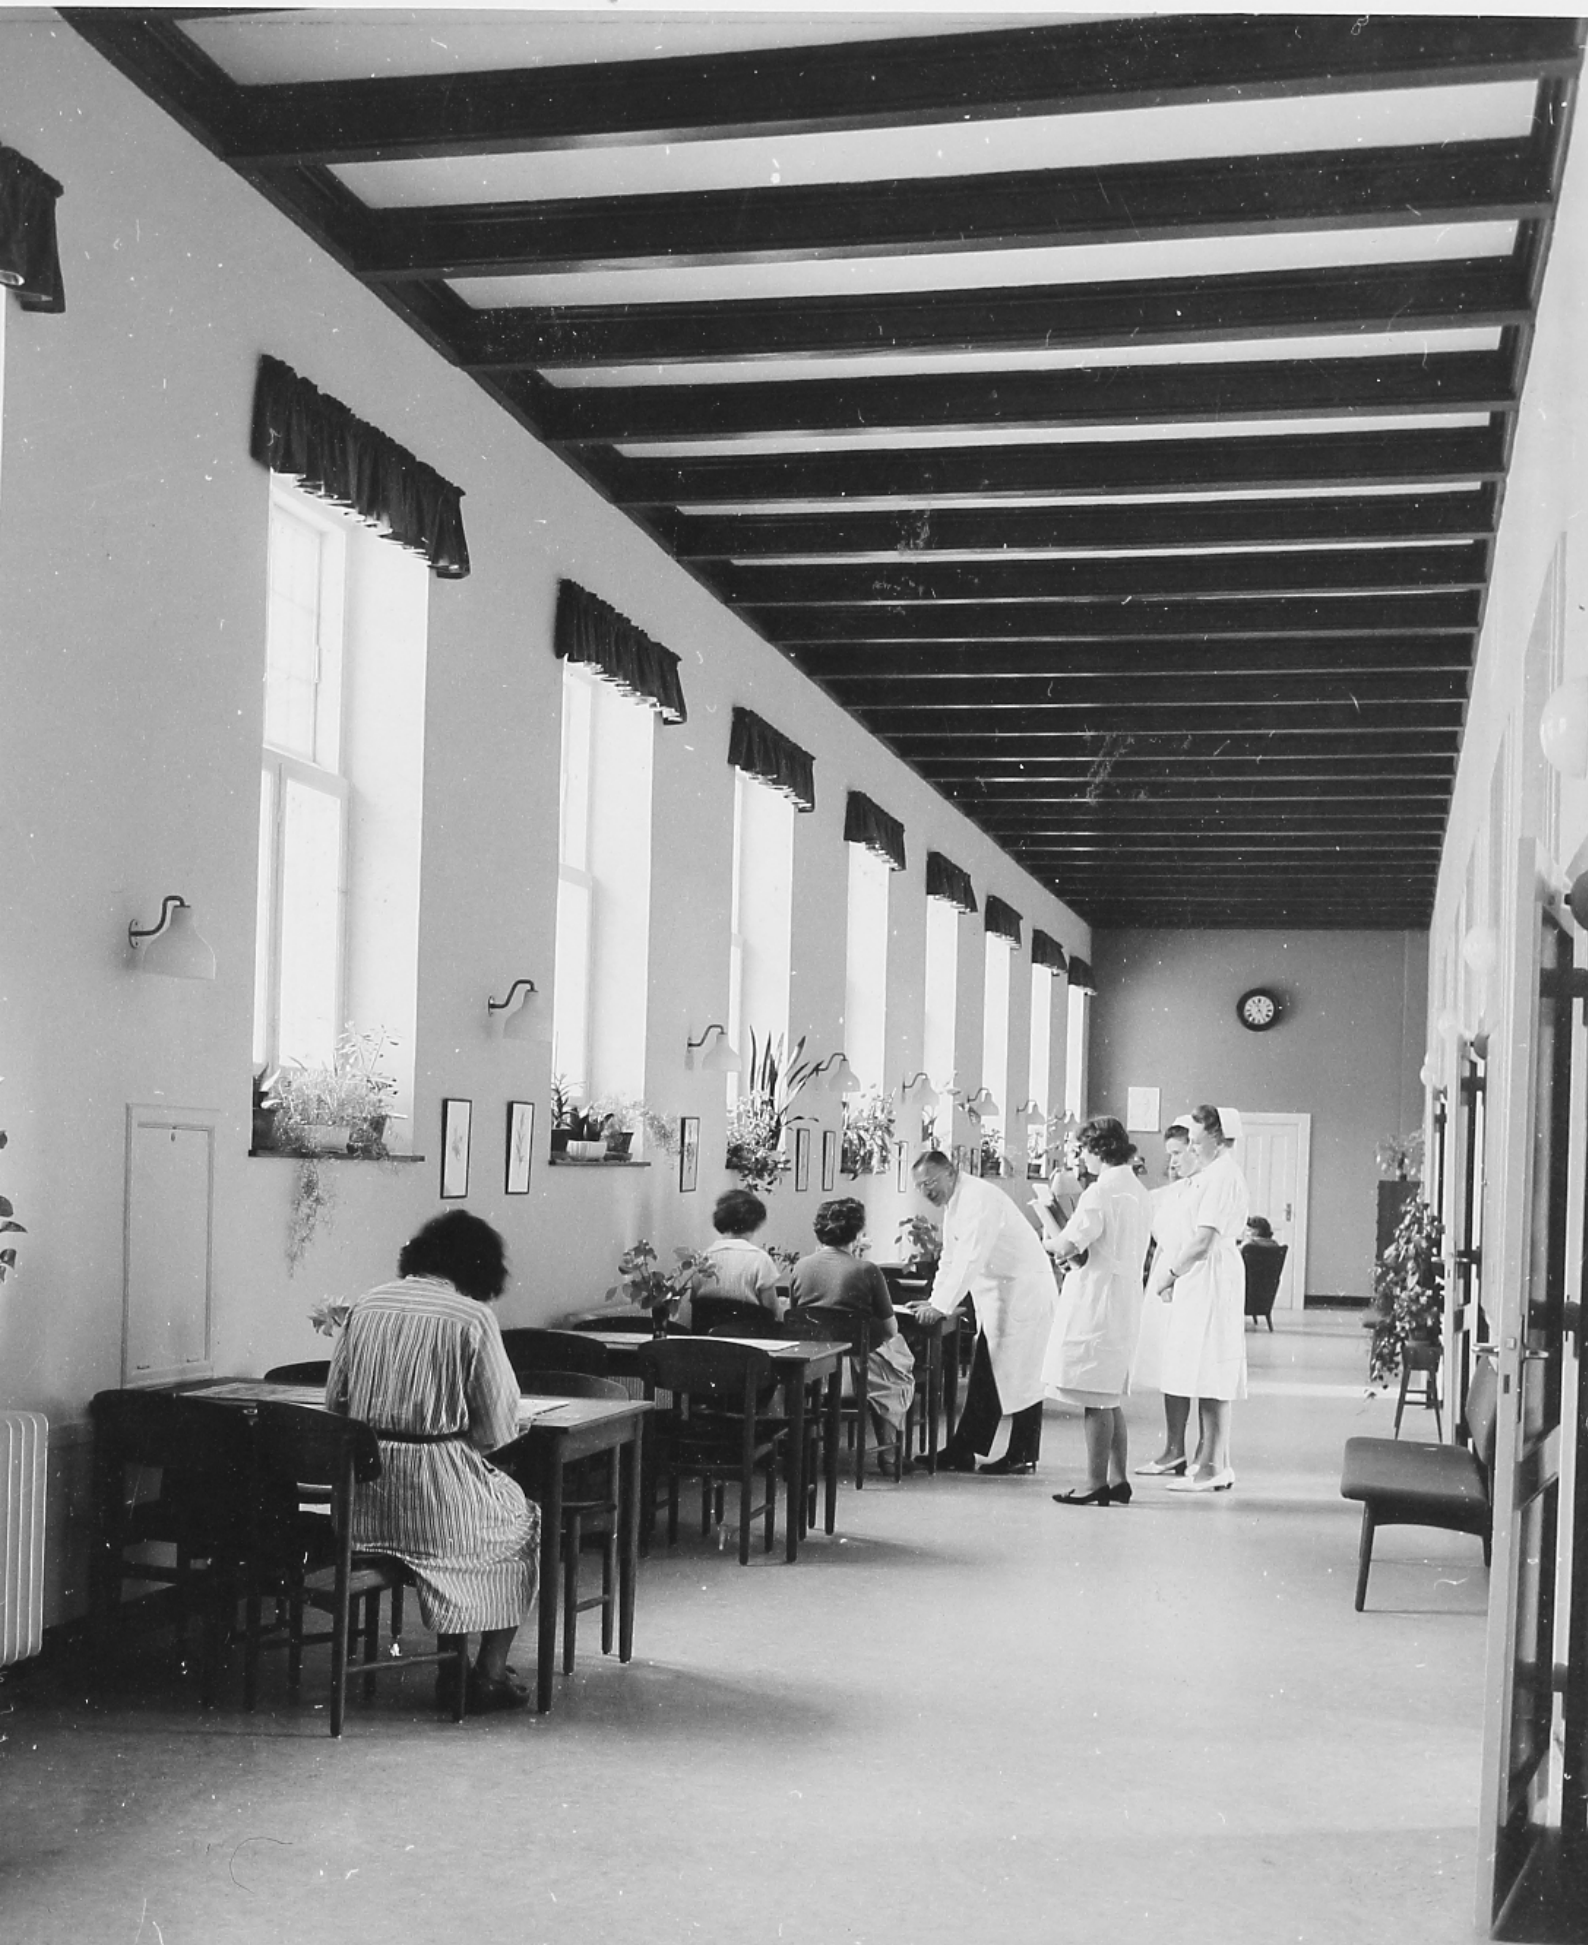
Billede 9. Kurhusets Bygning 21, ca 1966. De bærende bjælker i trædækket over gangen er synlige, og man ønsker at bevare dette udtryk efter renoveringen.

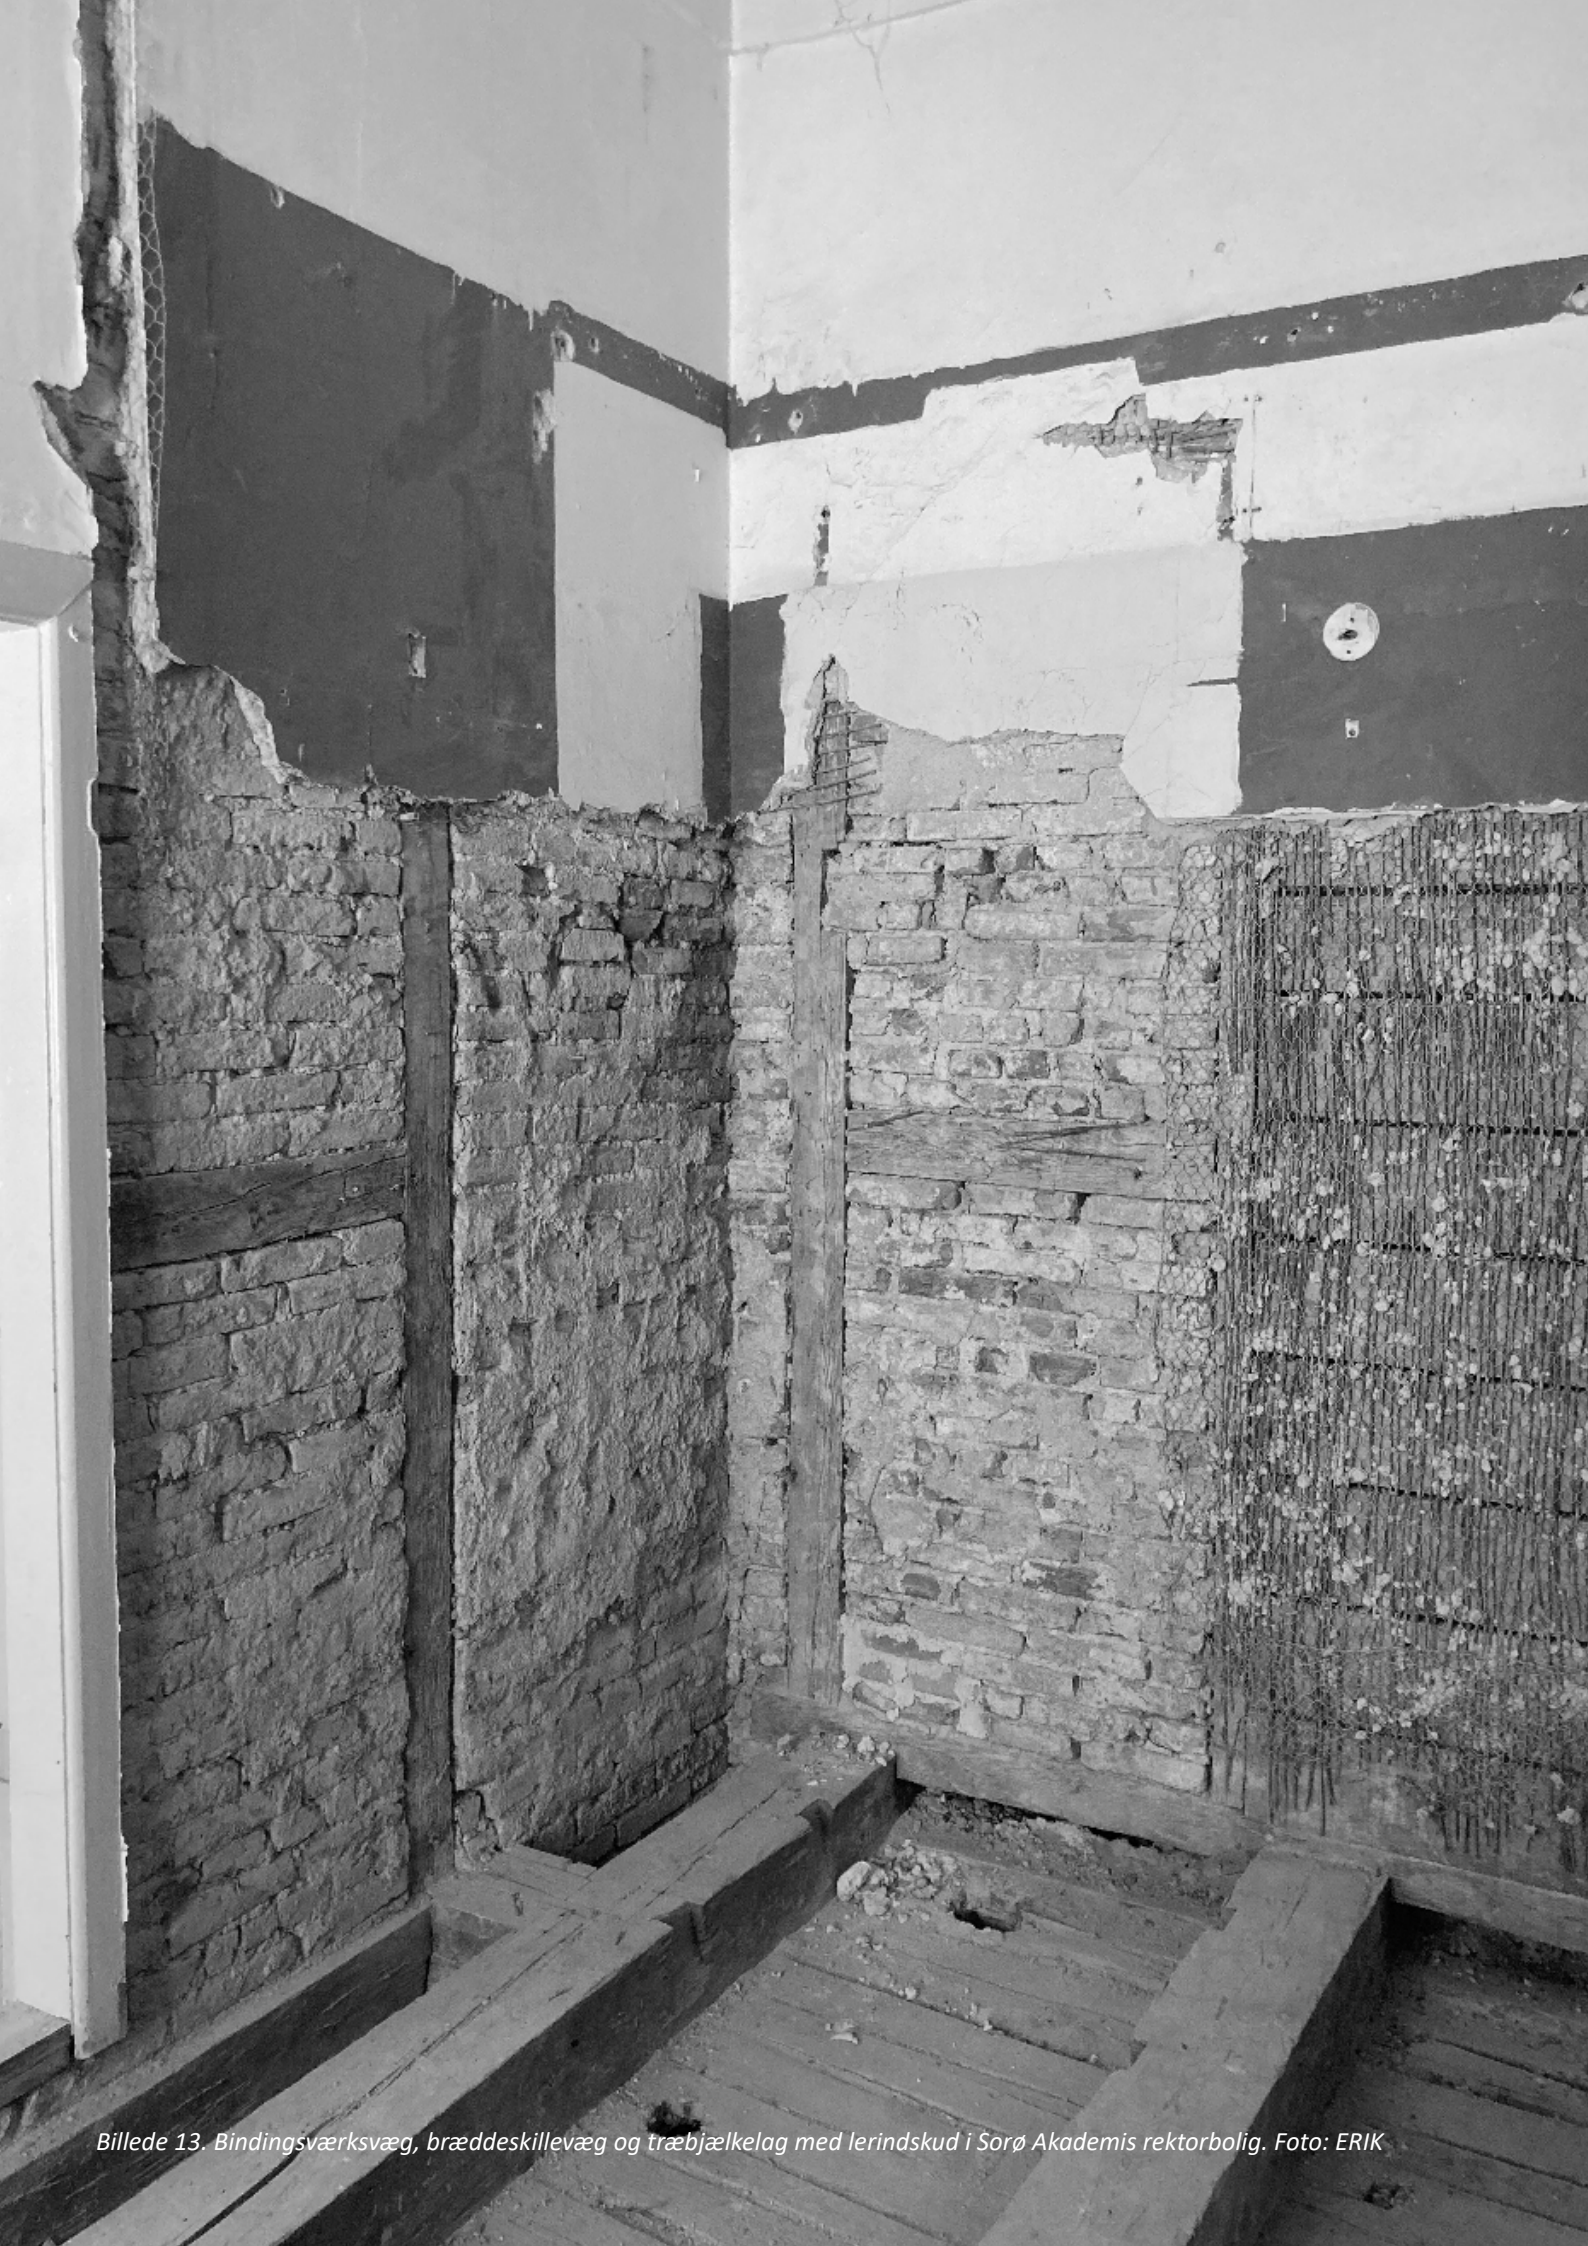
Billede 13. Bindingsværkswæg, bræddeskillevæg og træbjælkelag med lerindskud i Sorø Akademis rektorbolig. Foto: ERIK

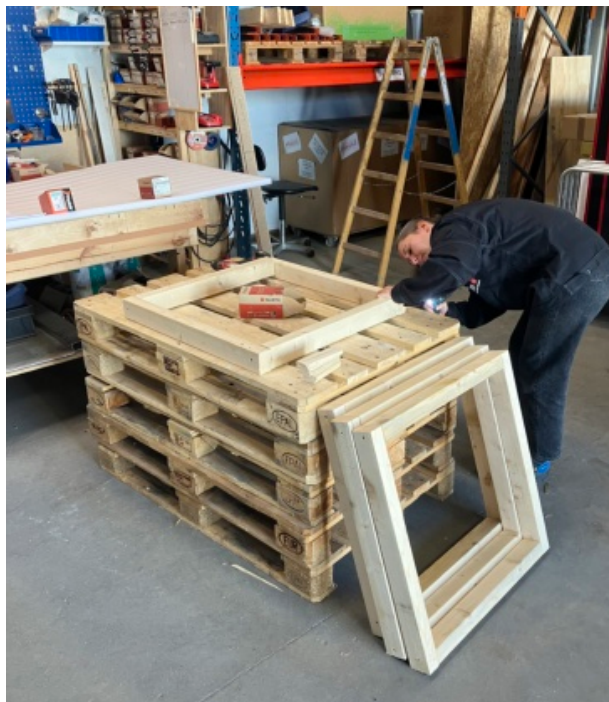
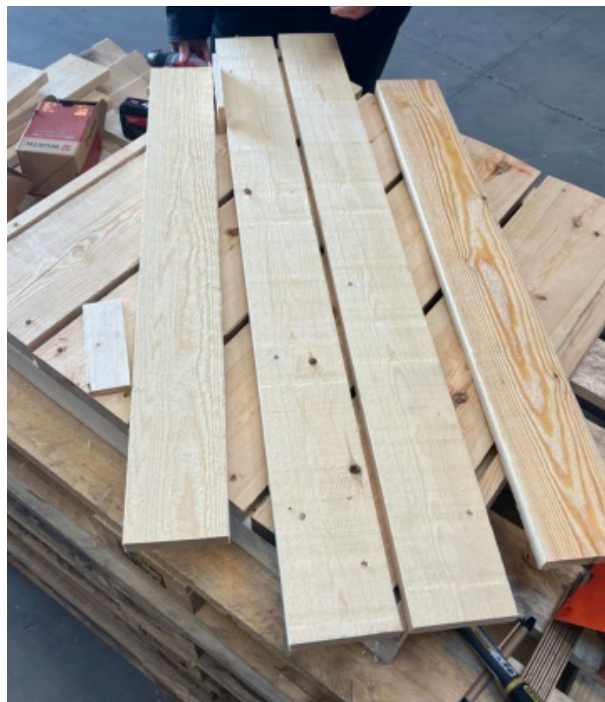
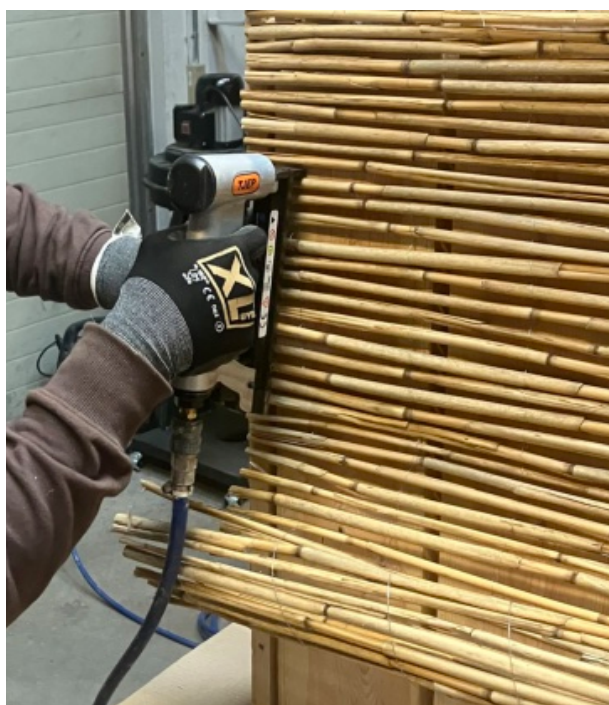
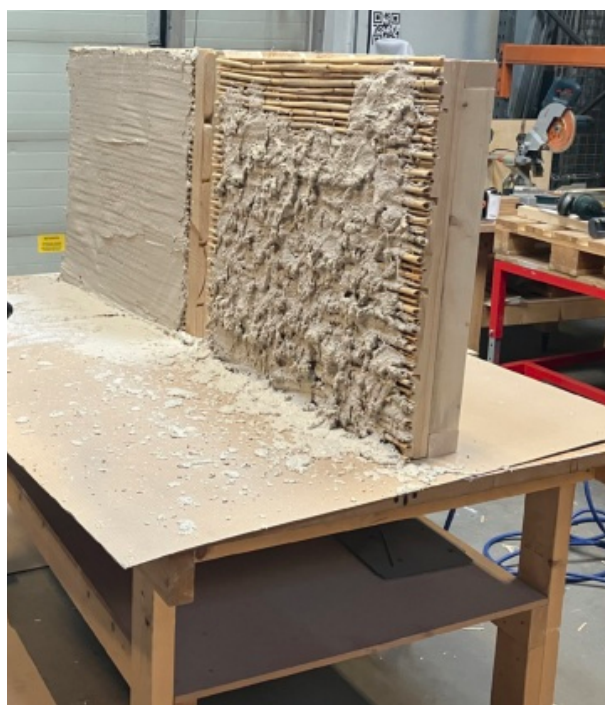
Billede 15. Konstruktion af emner

På dagen for prøvning, udstyres emnerne med fire termoelementer på den ueksponerede side, som kan måle emnets samlede isoleringsevne.

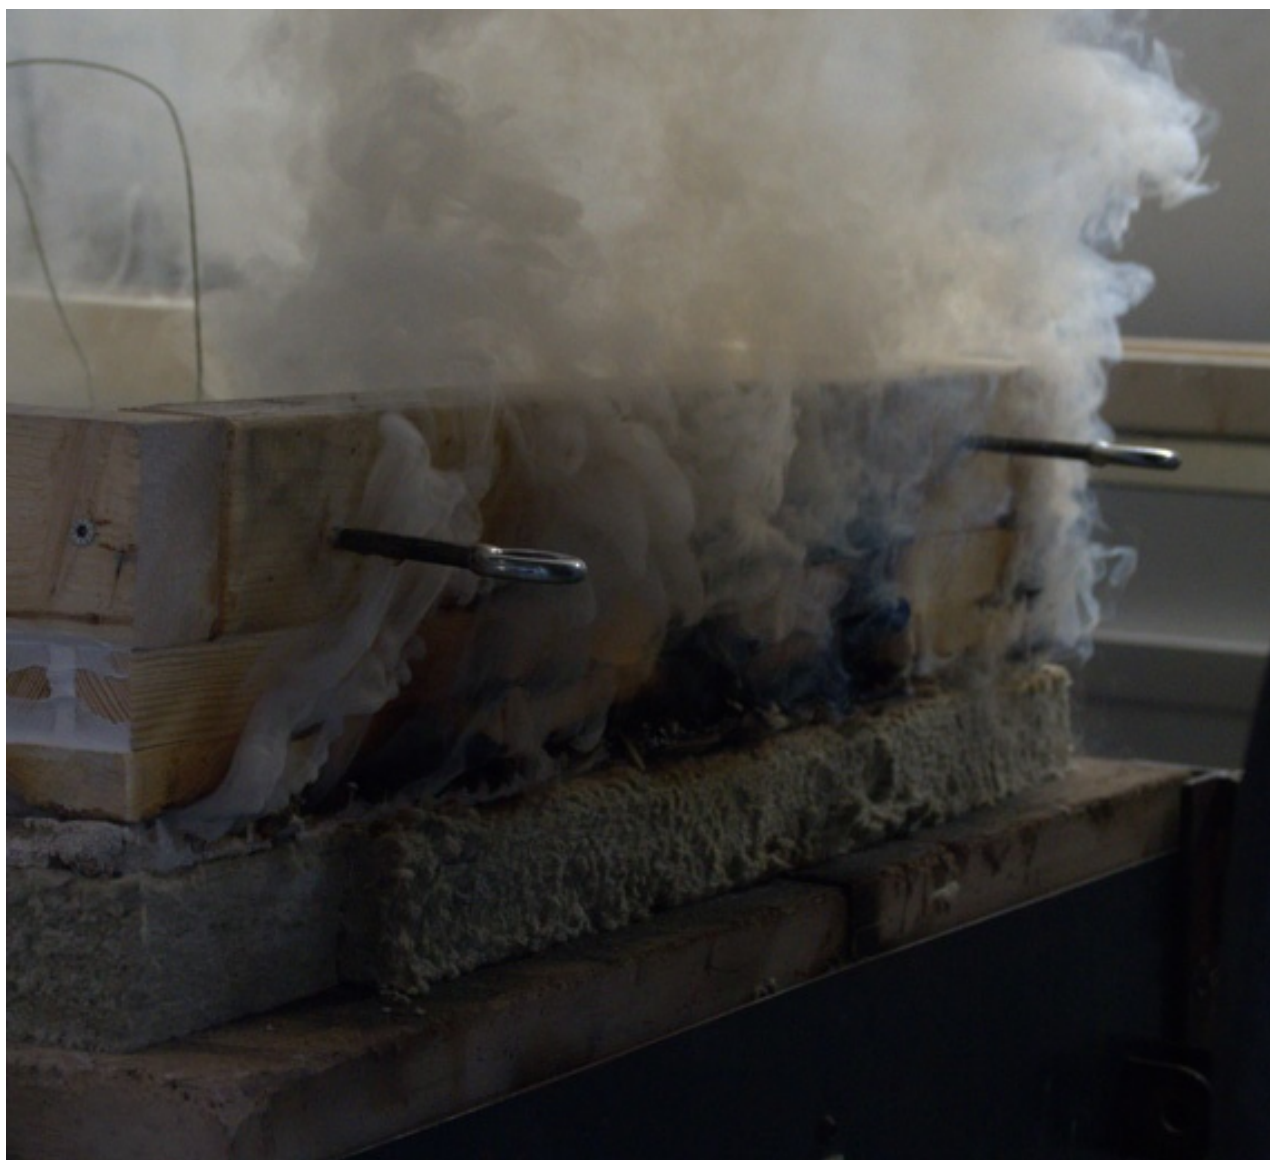
Billede 17. Prøvning af testemne. Billede: DBI

På den ueksponerede side måles prøveemnets isoleringsevne (I), i dette tilfælde i hvor lang tid emnet kan holde bagsiden under en gennemsnitlig temperaturstigning på 140°C eller lokalt 180°C . Når temperaturen er opnået er prøvningen over. Et andet kriterium er integritet (E), hvor kriteriet er at ingen flamme eller gas formår at penetrere prøveemnet inden for den givne tidsramme. Kriteriet vurderes ved at en vatprøve holdes over en synbar gennembrydning, og hvis vatprøven forkuller, er prøvningen over. Hvis prøveemnet overholder disse to kriterier i 60 minutter, ville det i en fuld skala klassifikationstest få betegnelsen EI 60.
