# Bedre Boliger

NYHEDSBLAD FRA GI

NR. 3 / 2026

# Asbest i ejendommen

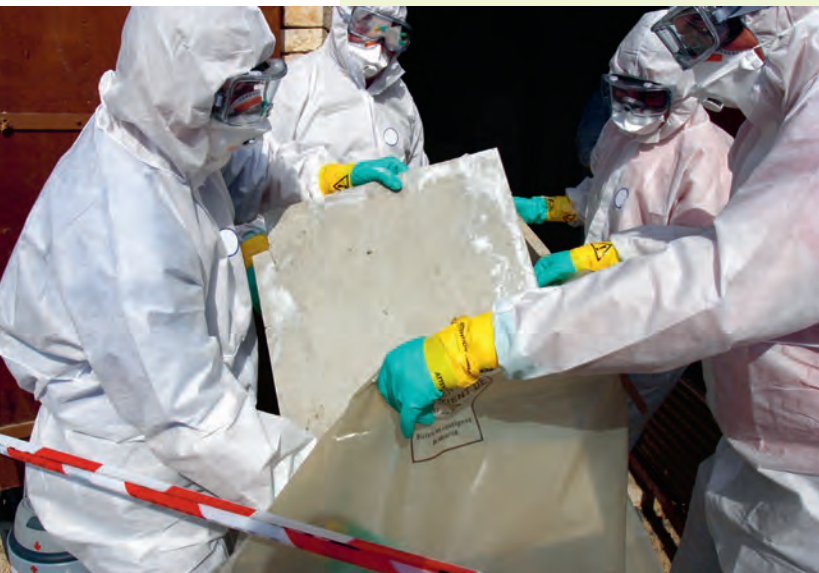
Håndværkerne skal ved asbestsanering bære særlige dragter, som beskytter dem mod asbestfibre.

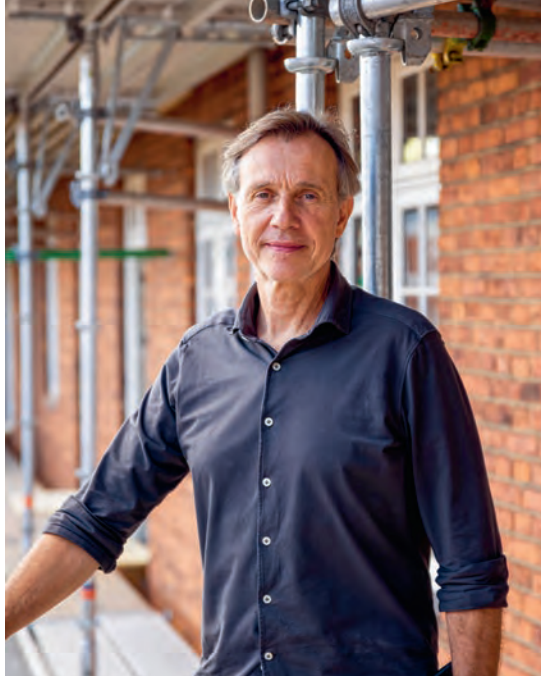
← GI's tekniker Bo Lauritzen ved slusen til den sikrede byggeplads. Slusen fører ind i det store telt. Herinde findes mindre telte, og i disse tætte telte fjernes asbesten og puttes i tætte bigbags til omgående deponering.

Vi besøgte byggepladsen hos Jens Hvidberg. Den har tretrinssluser, undertryk og telt i teltet til arbejdet. Sikkerheden betyder, at vi ikke må komme ind bag barrieren. "Vi river ned i teltet og putter det i bigbags, som kranes ned i container og køres væk samme dag inden natten", fortæller Jens Hvidberg.

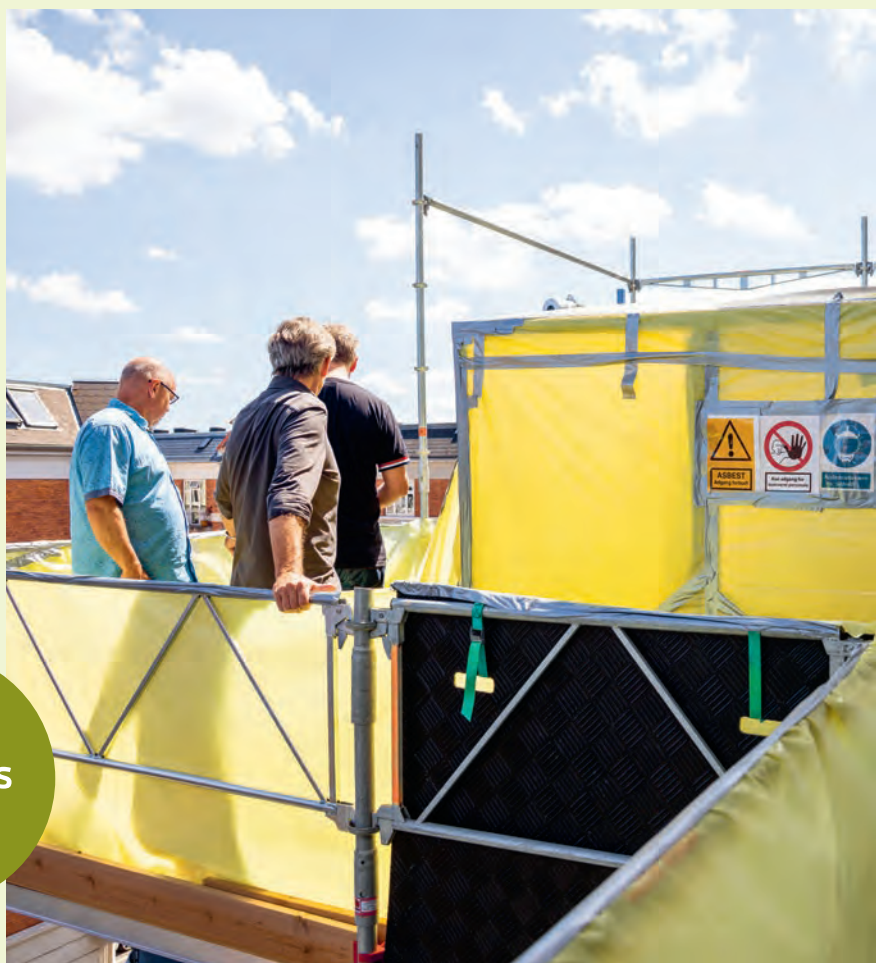
→  
Fliseklæb kan rumme asbest. Det kan opklares ved en miljøscreening. Hvis asbesten opdages efter projektstart, medfører det dyre forsinkelser.

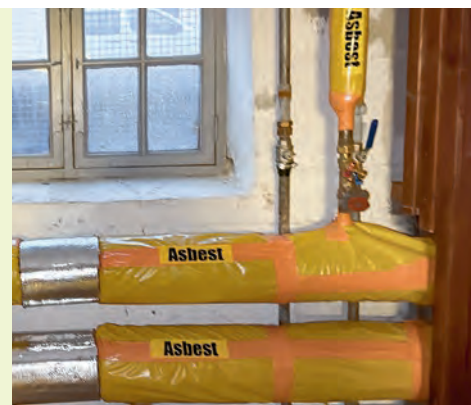
Her ses punktsanerede rør med forsejlet asbest efter en sanering.
