# Bedre Boliger

**Jørgen Faltum  
renoverer sin  
ejendom i Odense**

# God vedligeholdelse giver stabile lejere

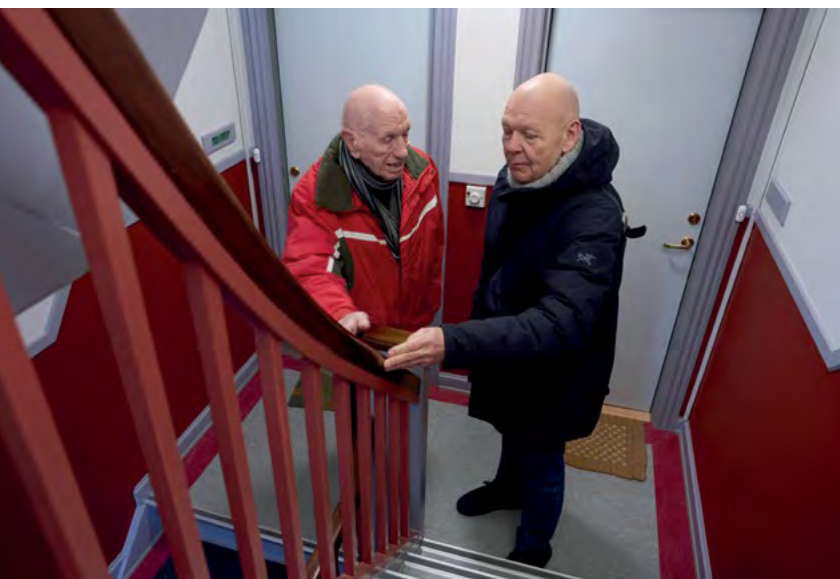
↑ Jørgen Faltum bryder sig ikke om helt hvide og grå opgange. Den nyrenoverede opgang er derfor farvesat, og desuden med nye overflader på trin og reposer.

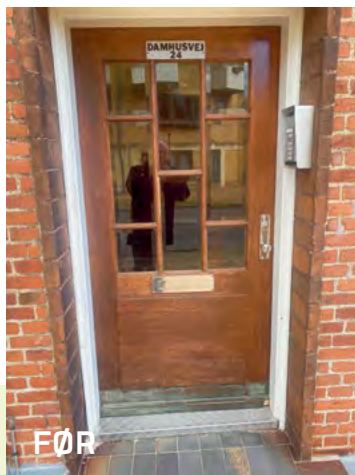
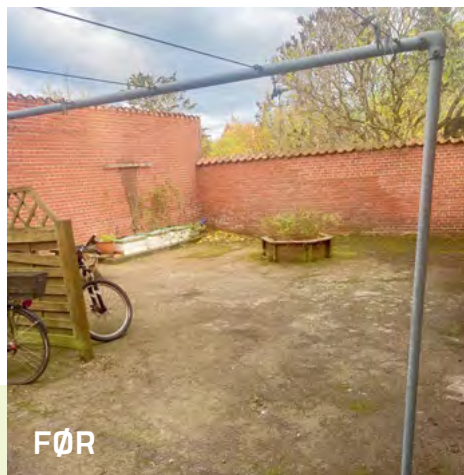
En almindelig men lidt trist asfalteret gård, er blev brolagt med gule teglsten og grå flisesten. Desuden er den forsynet med spredt belysning og hævede runde bede til grønt.

Opgangens farver er valgt med omhu, og der er værnet om snedkerdetaljer samtidig med at trappeforkanter og linoleumsbelægning er af høj kvalitet. Gårdrummet var tidligere asfalteret og noget nedslidt. Nu er det flisebelagt og forsynet med plantekummer, belysning samt kodebetjent elektrisk port. I samme omgang er der lagt en faskine ned.

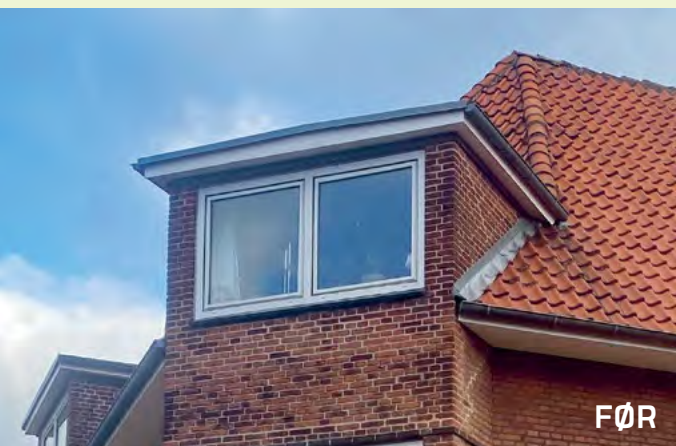
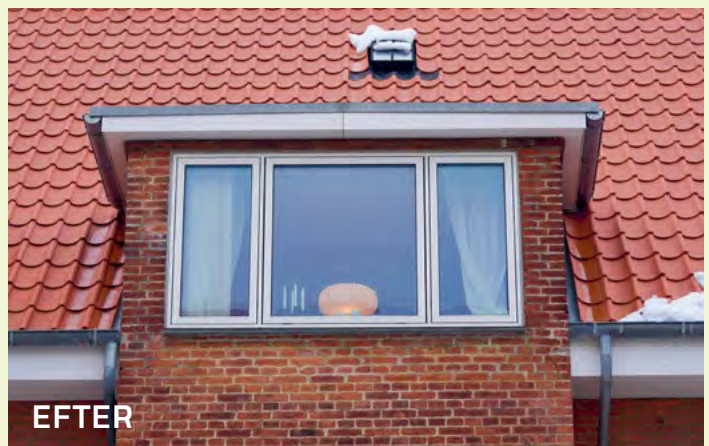
Vinduerne ser nu ud, som de gjorde oprindeligt. Vinduerne har erstattet plastikvinduer fra 1986, som var helt færdige. I opgangen ses en original udformning af sprosser. Vinduerne har også

De nye vinduer er udformet som de oprindelige. De gamle vinduer fra 1986 matchede ikke.

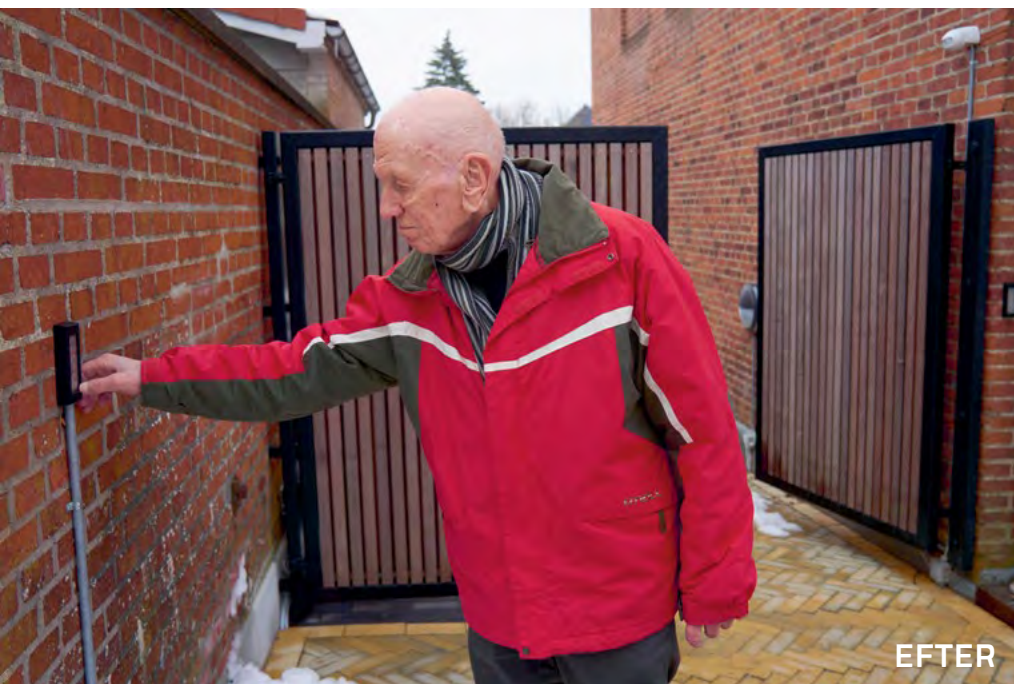
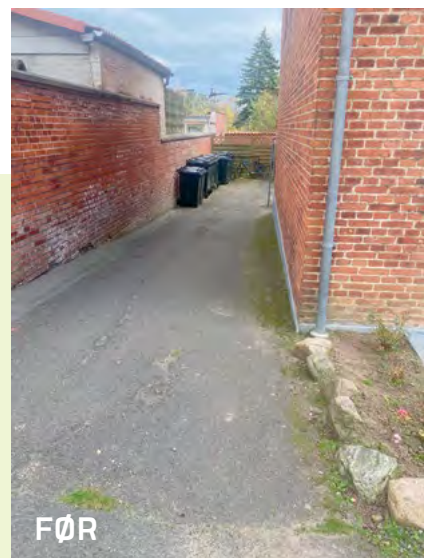
Tidligere var der fri adgang til gården. Nu er den aflåst med kodeåbning af elektrisk port.

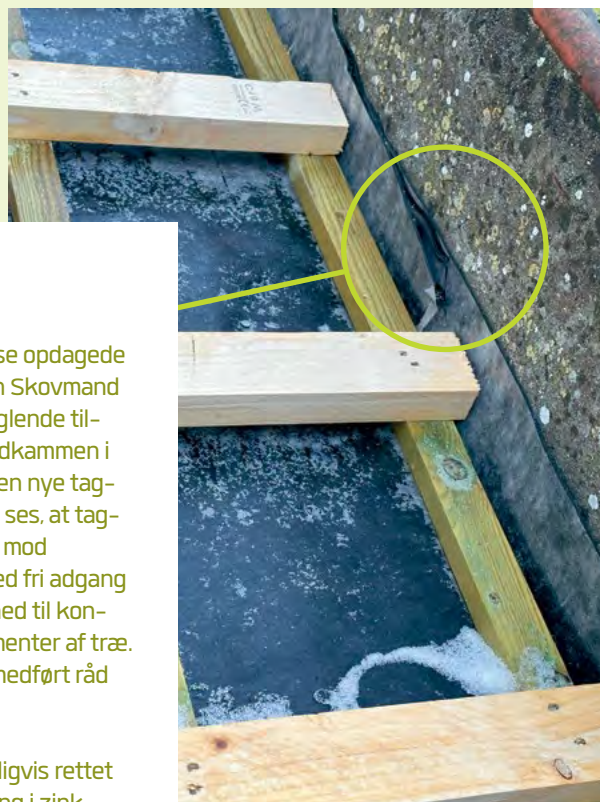
GI's tekniker John Skovmand Thomsen har været på 8-9 besigtigelser i forbindelse med de mange udbetalinger. På et af besøgende fandt John Skovmand Thomsen en alvorlig fejl i tagkonstruktionen. Der var manglende tilslutning af undertaget i brandkammen. Utætheden efterlod en vej til vandet, som derved kunne sive ind i konstruktionen. På grund af besigtigelsen blev fejlen omgående udbedret. **GI**

Ved en besigtigelse opdagede GI's tekniker John Skovmand Thomsen en manglende tilslutning ved brandkammen i anlæggelsen af den nye tagkonstruktion. Det ses, at tagpappet ligger løst mod brandkammen med fri adgang for vand direkte ned til konstruktionens elementer af træ. Det kunne have medført råd og svamp.

Men det blev heldigvis rettet med en inddækning i zink, som lukkede utætheden.
