# Bedre Boliger

NYHEDSBLAD FRA GI

NR. 2 / 2026

# Korrosion i stålprofiler medfører dyr reparation

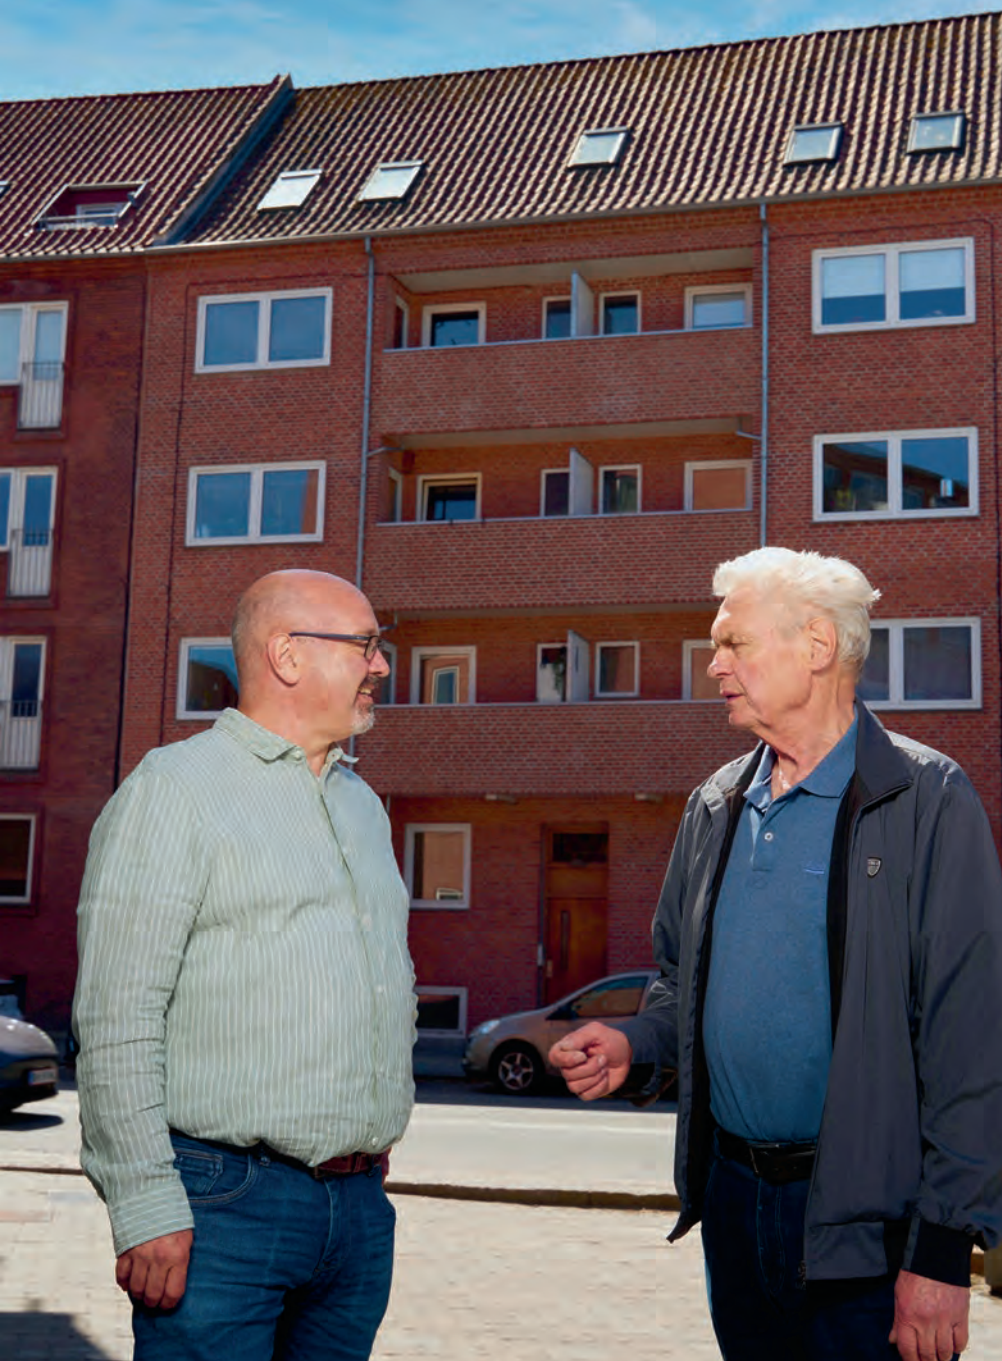
Leif Velin og GI's tekniker Bo Lauritzen foran ejendommen, hvor det bærende stål i altanerne er blevet udskiftet.

"Det var jo ærgerligt for Leif at murværket slog revner, og det var helt klart noget, som skulle udbedres. Jeg foreslog, at projektet ændrede konstruktionen, sådan at føringen af nedløbsrøret førtes udenpå muren og ikke tværs igennem altanpladen som hidtil. Det kunne jo virke smart, med det udgør også en risiko," fortæller Bo Lauritzen. Og at konstruktion var risikabel viste sig i den destruktive undersøgelse, hvor det kunne konstateres, at der netop ved nedløbsrøret på grund af kondens havde været opfugtning af altanpladen og det bærende jern, som derfor korroderede.

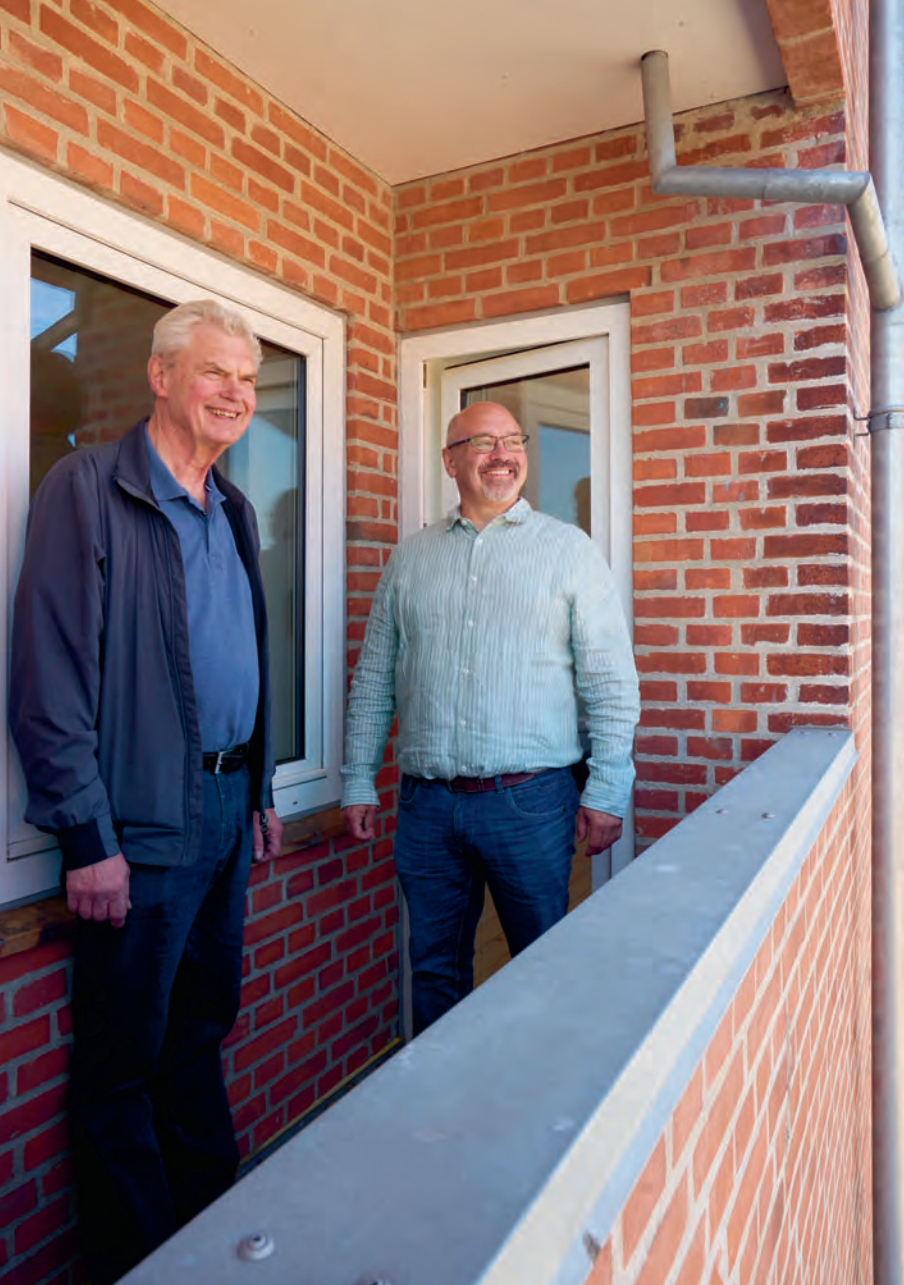
Leif Velin er tilfreds og lettet over, at altankonstruktionen atter er sund og levedygtig.

Tidligere førtes nedløbsrøret direkte gennem det støbte altangulv. På grund af kondens opstod der nedbrydning i det område (Se forsidefoto). Nu løber nedløbsrøret uden på facaden.
