# BUILD RAPPORT

## Udvalgte danske cases med indvendig efterisolering

Opsummerede resultater og erfaringer

BUILD, Aalborg Universitet  
2024

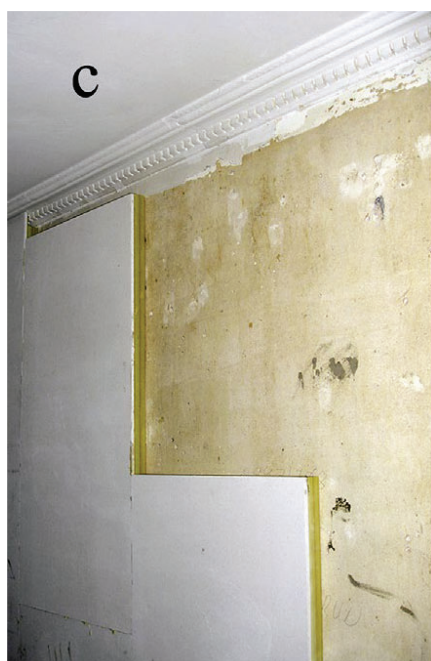
FIGUR 37. Opsætning af den indvendige efterisolering samt lodret snit af den efterisolerede facade samt placering af målepunktet i bjælkeenden. Isoleringstykkelser er 40 mm. Der er ingen isolering på de nederste 20 cm. Foto: Leif Rønby.

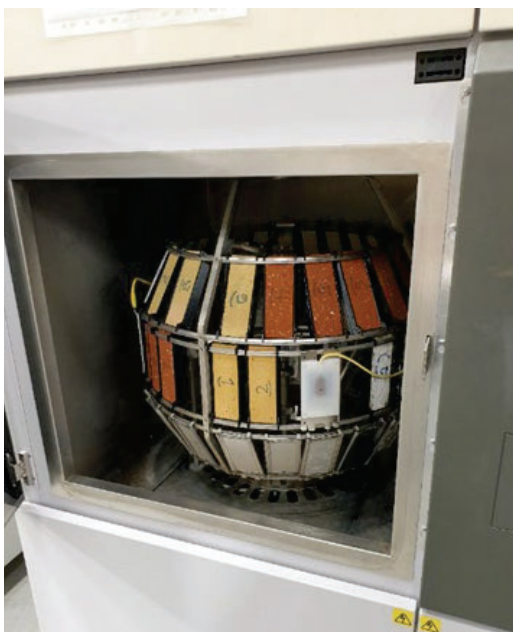
FIGUR 43. Forsøgsopstilling med acceleret ældning, hvor prøverne blev udsat for 635 gentagelser af vandpåvirkning og UV-stråling. Foto: Vasilis Soulios.

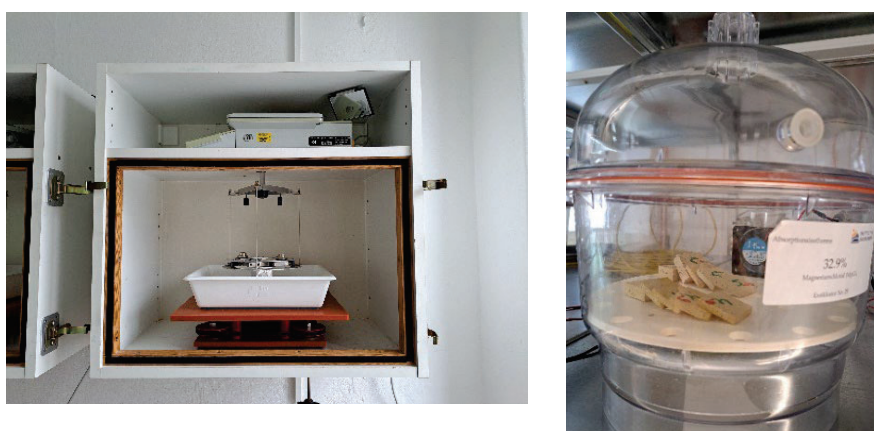
FIGUR 46. a) Forsøgsopstilling for bestemmelse af kapillær opsugning og mætningsvandindhold. b) Forsøgsopstilling for bestemmelse af ligeveægtsfugtindhold. Foto: Panagiota Pagoni

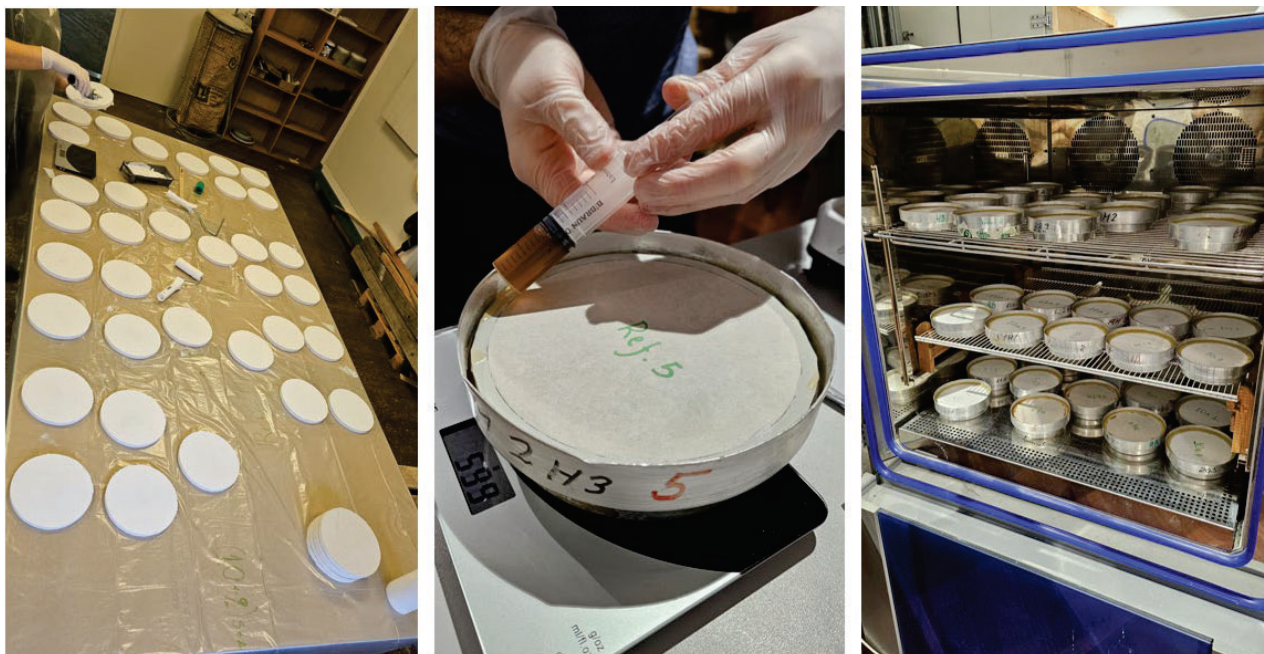
FIGUR 49. Maling af forsøgsemner, monteringen af prøverne i "kopperne" og opstilling af kopper i klimakammeret. Foto: Nickolaj Feldt Jensen og Panagiota Pagoni (billedet i midten)

Diffusionsmodstanden blev undersøgt med en vådkop test, hvor den relative fugtighed er hhv på 50% og 93% på hver sin side af prøven. Diffusionsmodstanden bestemmes ved at følge vægttab af koppen over tid. Der blev testet følgende systemer, alle på almindelige gipsplader:

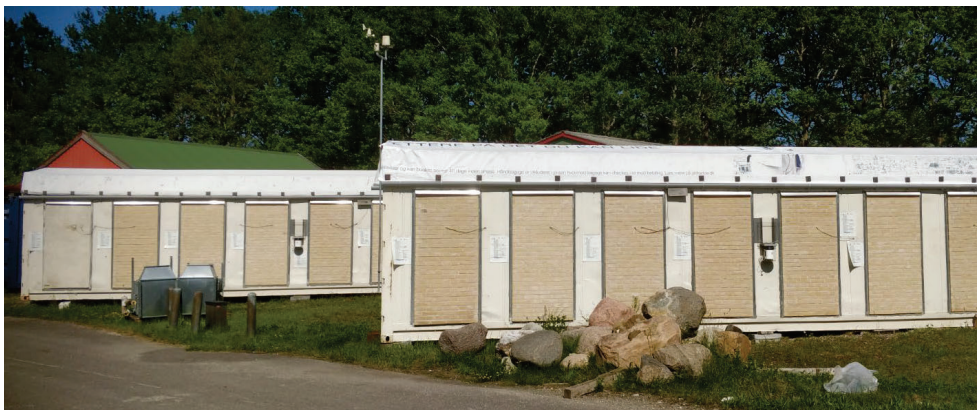
FIGUR 57. Sydvest facade af de 2 containere på DTU. Foto: Tommy Odgaard
