ER MIN ALTAN SIKKER?

En 5-trins vejledning til
bygningsejere & lejere

TEKNOLOGISK
INSTITUT

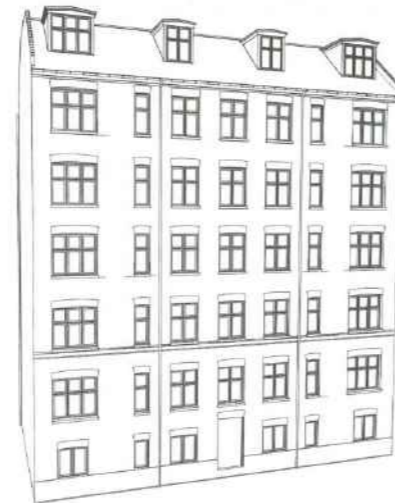
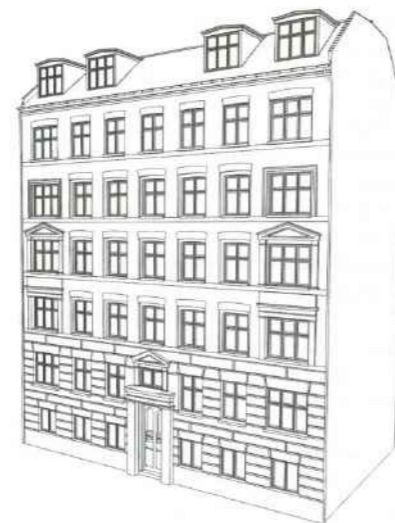
Type 1.

Kilde: Dansk Byggeskik – Etagebyggeriet gennem 150 år; Engelmark, Jesper. Der er ingen balkoner, altaner eller karnapper på bygningen, hverken til gård- eller til gadesiden.

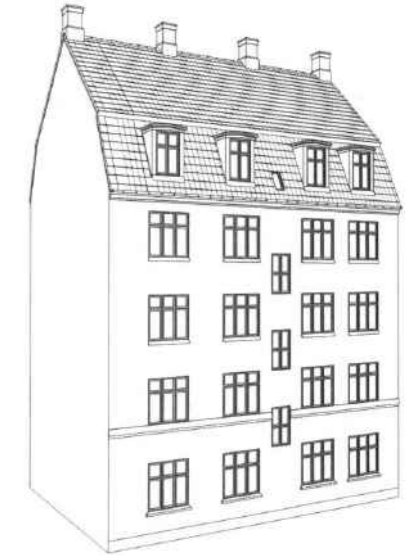
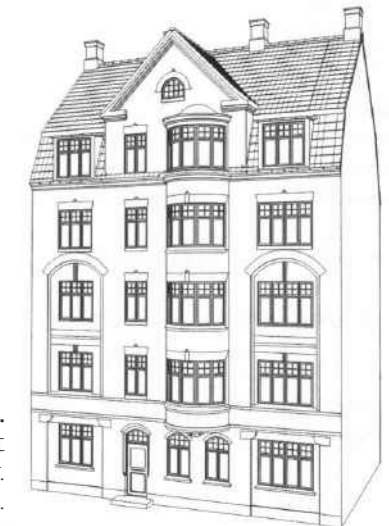
Type 2.

Kilde: Dansk Byggeskik – Etagebyggeriet gennem 150 år; Engelmark, Jesper. Bygning med karnap til gadesiden.

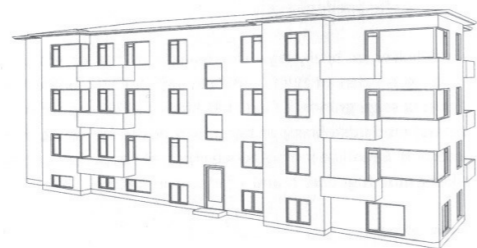
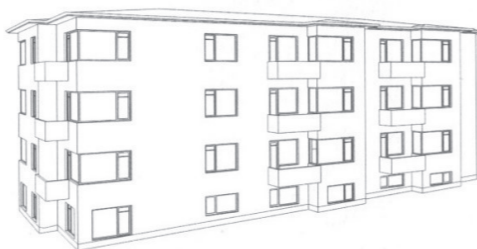
Type 3.

Kilde: Dansk Byggeskik – Etagebyggeriet gennem 150 år; Engelmark, Jesper.
Bygning med fritliggende, udkragede altaner, både til gård- og til gadeside.

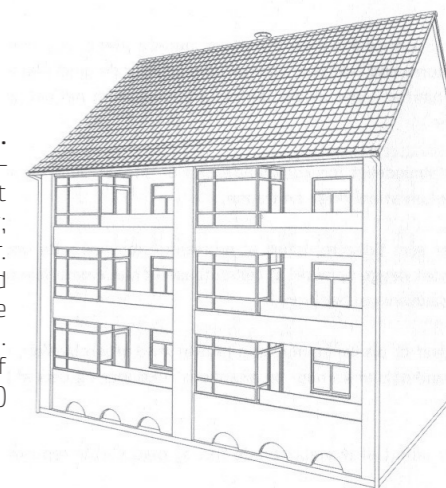
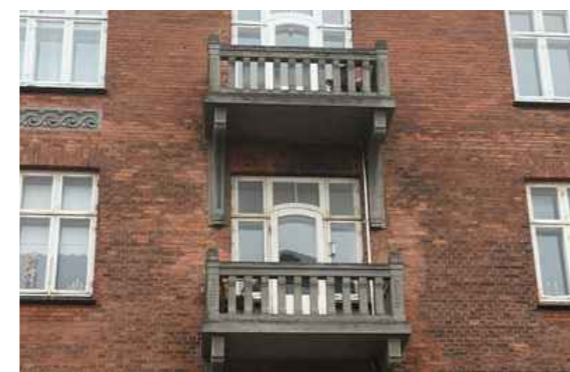
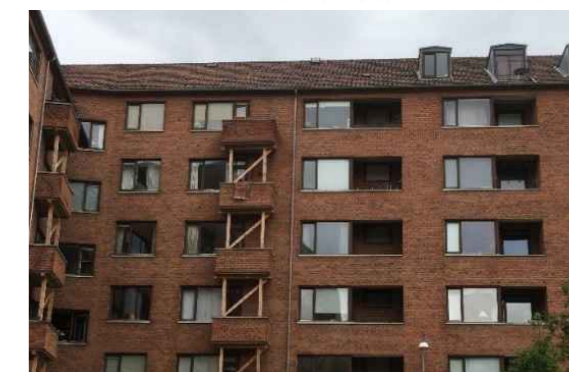
Type 3.

Kilde: Dansk Byggeskik – Etagebyggeriet gennem 150 år; Engelmark, Jesper.
Bygning med indeliggende/indbyggede altaner til gadesiden. (variant af funktionalisme)

I perioden fra ca. 1890 frem til 1950 var det foretrukne konstruktionsprincip udkragede stålprofiler omstøbt af en altanplade i beton og evt. påført et dekorativt pudslag af cementmørtel på undersiden.

På ovenstående fotos er altanplader af beton båret på udkragede stålprofiler, der er indspændt i etageadskillelsen. Bygningen tv. er fra 1906 og har udsmykning med puds under altanpladen, mens bygningen th. er fra 1936 og her er ingen dekorationer. I øvrigt er bygningen th, i skrivende stund (2018), under renovering, hvorfor alle altanpladerne er midlertidigt understøttet med træsjoler.

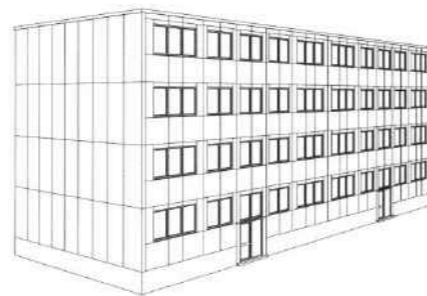
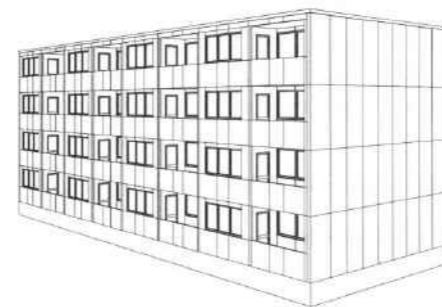
Type 4.

Kilde: Dansk Byggeskik – Etagebyggeriet gennem 150 år; Engelmark, Jesper. Bygning med indeliggende/indbyggede altaner.

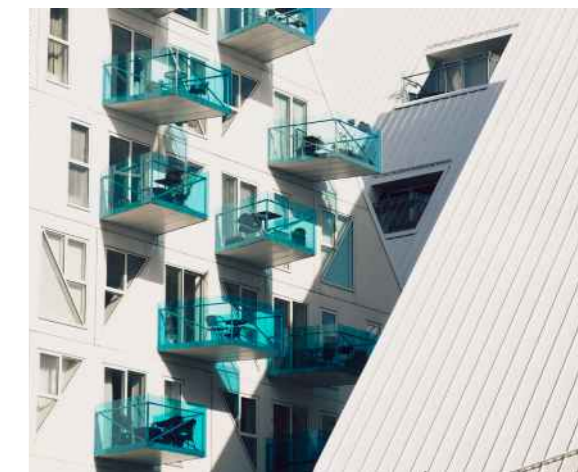
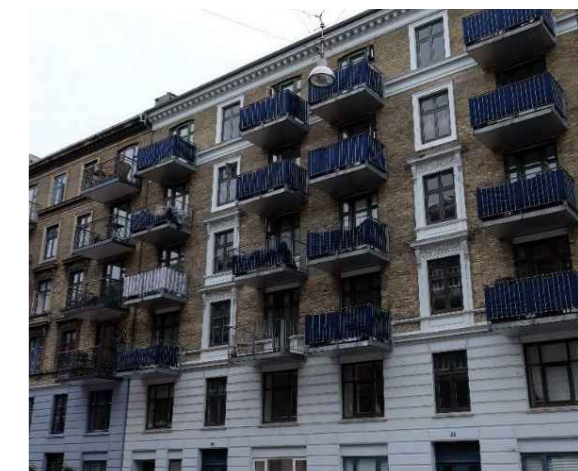
Type 5.

Øverst ses en ny altan på en ny bygning og nederst en eftermonteret altan på en eksisterende bygning – formålet med altanen er det samme – lys og luft.

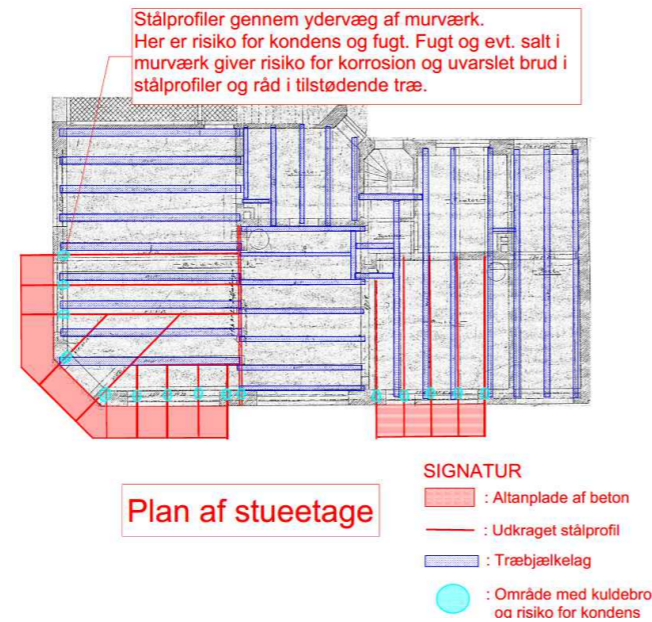
Figur 1

Plan af stueetage for ejendom fra 1904 med etageadskillelse af træbjælkelag og udkragede stålprofiler til bæring af karnap ved hjørne af bygningen, altanplader i beton og rækværk.

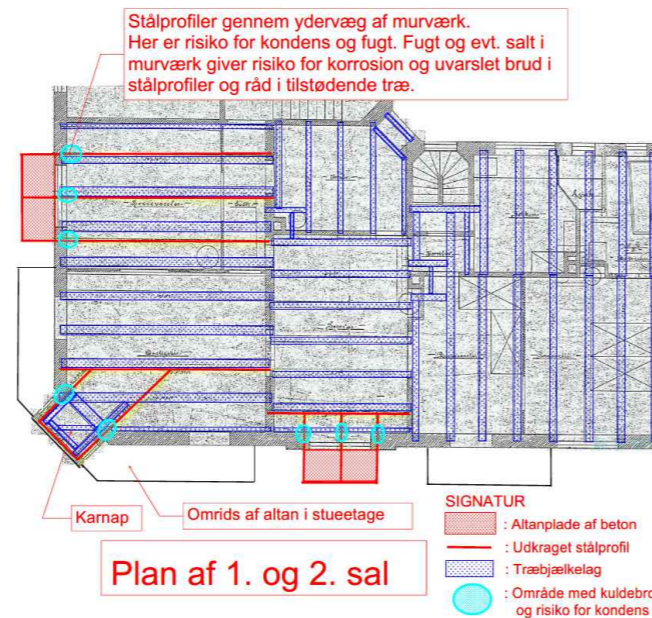
Figur 2

Plan af 1. og 2. sal for ejendom fra 1904 med etageadskillelse af træbjælkelag og udkragede stålprofiler til bæring af karnap ved hjørne af bygningen, altanplader i beton og rækværk.

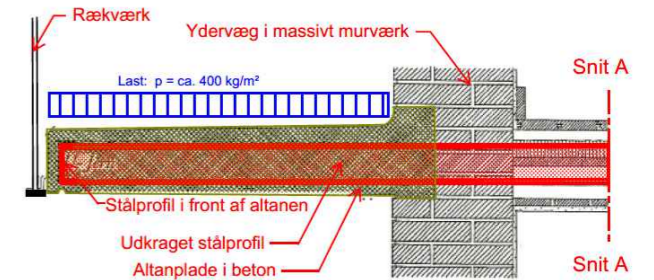
Figur 3

Principskitse af snit i altan med udkragede stålprofiler og altanplade af beton. Lasten (egenlast, personlast eller snelast) optages af ydermuren og ved fastgørelse til træbjælkelaget inde i bygningen. Horizontal last på rækværk er ikke vist. Altaner er sædvanligvis regnet for en nyttelast inkl. snelast på ca. 400 kg/m^2 .

Snit i altanplade med udkragede stålprofiler

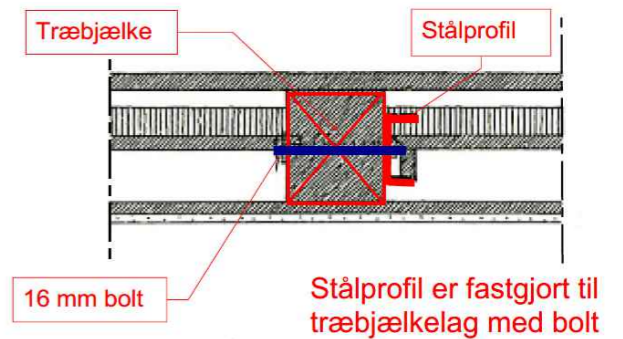
Figur 4

Snit AA fra figur 3 i større målestok. Principskitse af snit i træbjælkelag, hvor stålprofiler er ført ind og fastgjort.

Snit A-A i træbjælke og stålprofil

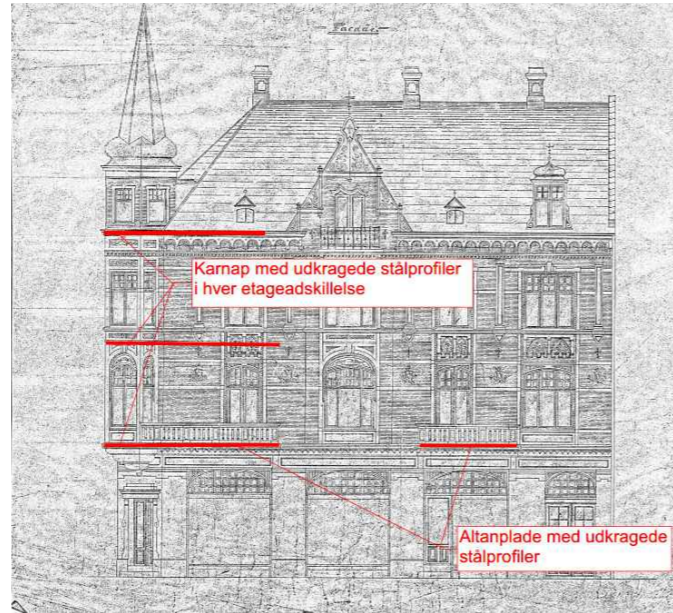
Figur 5
 Facade af ejendom fra 1904 med udkragede stålprofiler til bæring af altanplade i beton og tungt rækværk.

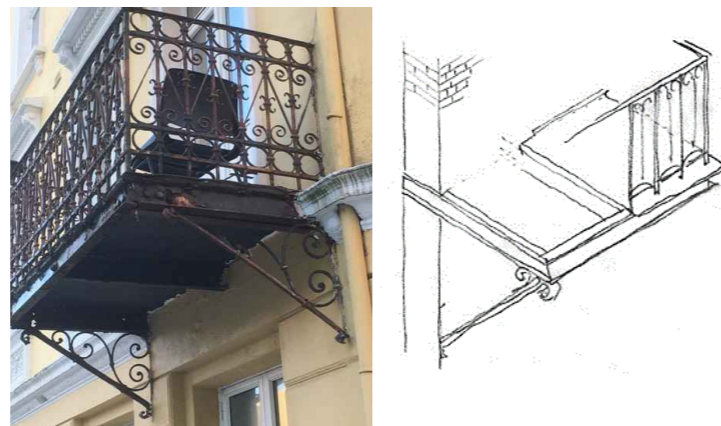
Figur 6
 Altan med altanplade af stål og bærende udkragede stålprofiler indspændt i etageadskillelsen. Skråafstivningen under stålbjælkerne understøtter formentlig de udkragede stålbjælker ved forkanten, men ofte er skråafstivninger kun til pynt/dekoration. Billedet er fra Bergen, Norge.
 Altaner blev også udført således i Danmark i perioden 1890-1910, typisk på de finere, murede huse. De fleste af disse altaner er i dag udskiftet med nye.

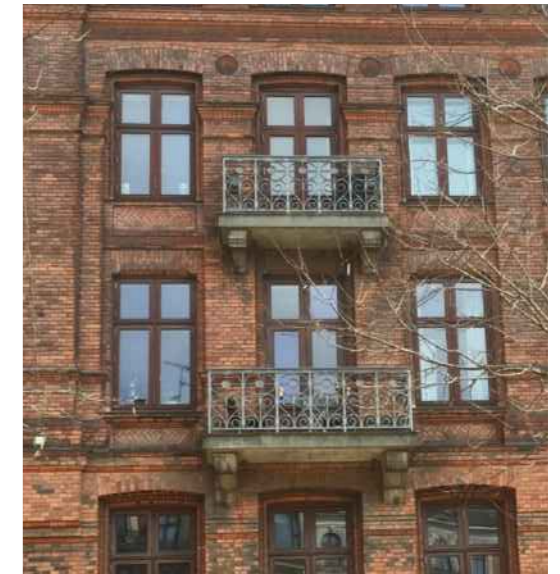
Figur 7
 Ofte ses ved betonplader, at der er udført decorationer af puds af cementmørtel på undersiden af altanen – en slags pyntekonsol.
 NB : Cementpudsen må ikke forveksles med beton. Pudsen har dekorative formål, betonen er bærende.

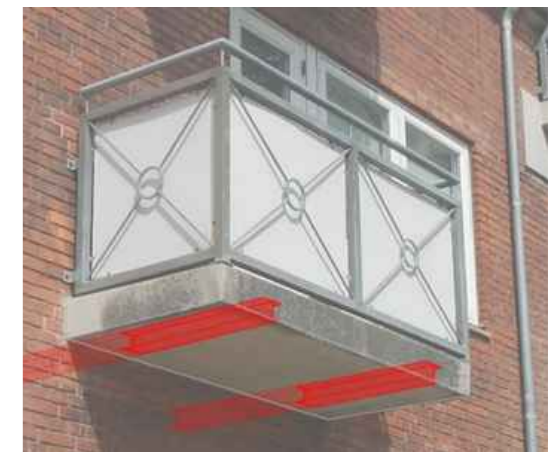
Figur 8
 Eksempel på nyere altan med udkragede stålprofiler. Stålprofilerne er fastgjort til bjælkelaget inde i bygningen og er ført ud gennem facaden, hvor de er omstøbt med beton. På denne skitse ligger stålbjælkerne dog under betonpladen. Der er formentlig armering i betonpladen mellem stålprofilerne, men det er ikke altid tilfældet ved ældre altaner, hvor der kan være flere mellemliggende stålprofiler

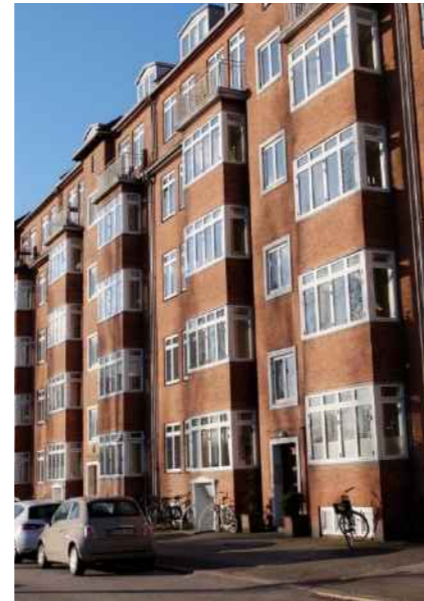
Figur 9

Eksempler på forskellige udformninger af karnapper på etageejendomme.

Øverst: Karnapper som er ført til terræn.

Nederst: Udkragede karnapper, hvor nederste karnap er eksponeret af vejr og vind fra underside og øverste karnap er eksponeret fra overside. Denne karnap er formentlig båret af udkragede stålbjælker ud for hver etageadskillelse.

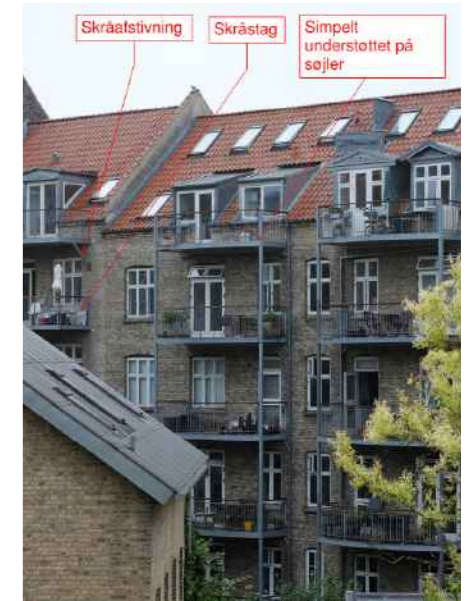
Figur 10

Ovenstående lette stålaltaner er af nyere dato. De er udført i en blanding af ophængsmetoder/understøtninger afhængig af, hvad der kunne lade sig gøre.

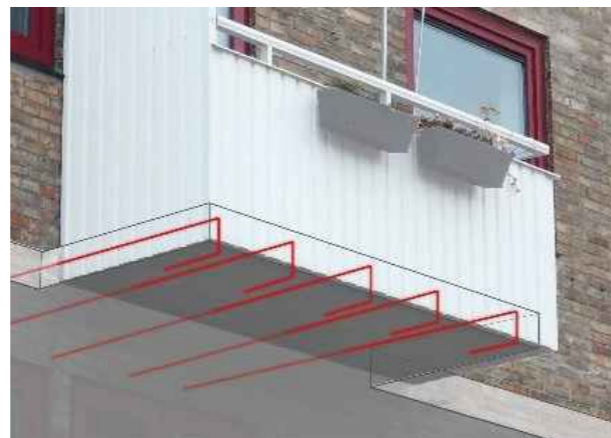
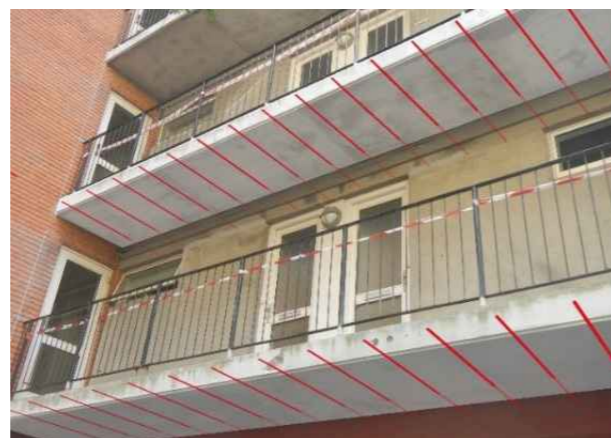
**Figur 11**

Eksempel på udkraget altan og altangang med indstøbt armering.

Altanpladen udgør en lokal udkragning af etagedskillelsen, som vist på figur 11. Den statiske virkemåde for en udkraget altan og altangang er ens, og den primære bærende funktion udgøres i begge tilfælde af den indstøbte hovedarmering, som er ført med ud i altanen fra etagedskillelsen. Den bærende hovedarmering vil altså, for denne altantype, have en placering, som er orienteret vinkelret på facaden, som angivet på figur 11.

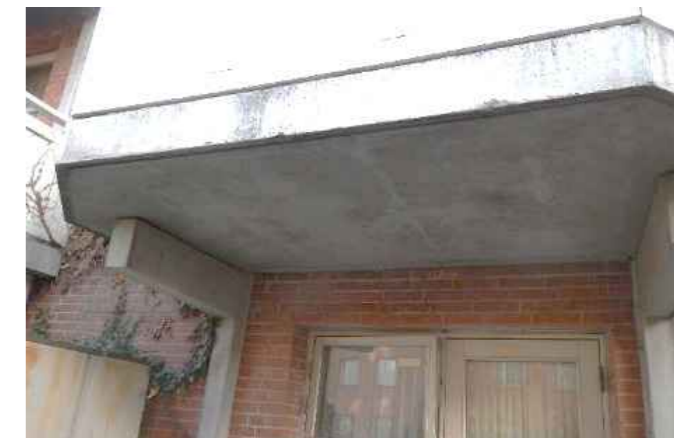
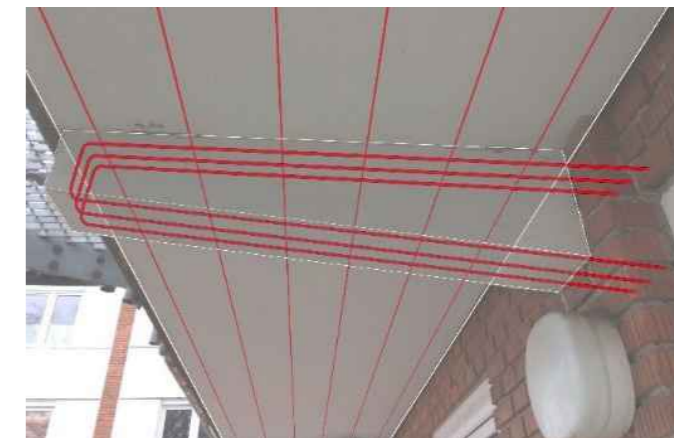
**Figur 12**

Altanplader understøttet af udkragede betonbjælker/konsoller. På figuren er markeret den bærende hovedarmerings placering i hhv. altanplade og bjælke.

Armeringen er vist skitse-mæssigt, og det er oversidearmeringen i bjælken, som er hovedarmering.

Altanplader understøttet med udkragede betonkonsoller/bjælker ses typisk på byggerier opført efter ca. 1950. For denne konstruktionstype vil det være mindst lige så væsentligt at kigge på tilstanden af bjælkerne/konsollerne som på selve altanpladen. Den bærende hovedarmering i konsoller vil være beliggende vandret i den øvre del af konsollerne, mens hovedarmeringen i altanpladen vil være orienteret parallelt med facaden, som angivet på figur 12.

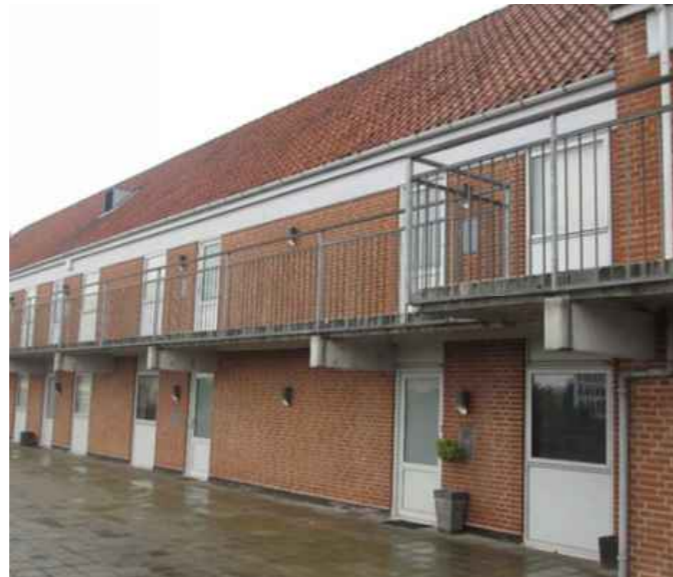
Figur 13

Altangang med simpelt 2-sidet understøttede altanplader. Altanpladerne er præfabrikerede i en længde, så det passer med, at de er simpelt understøttet i hver ende på de udkragede betonbjælker.

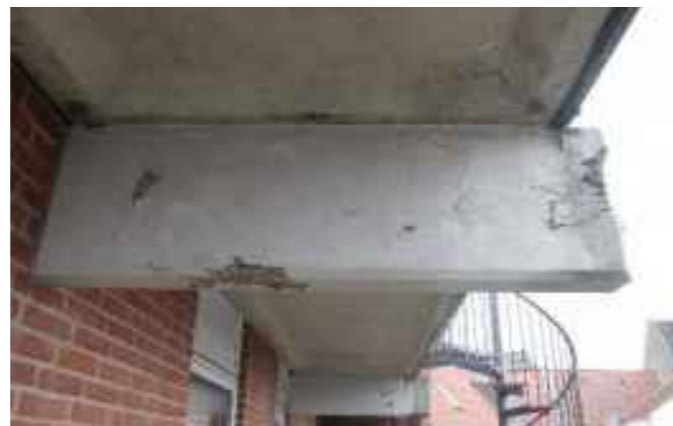
Figur 14

Altanplade i armeret beton simpelt 2-sidet understøttet på udkraget armeret betonbjælke. Betonbjælken er indspændt i en indvendig tværskillevæg.

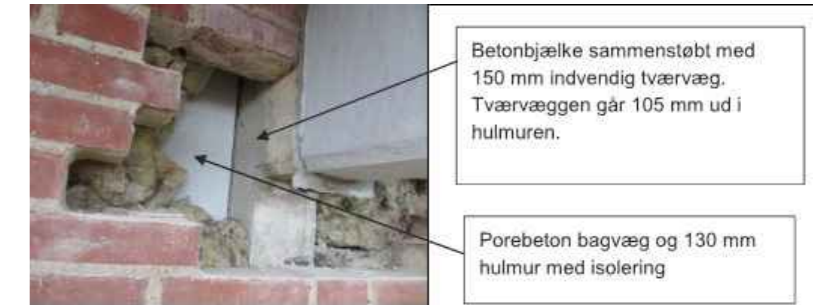
Figur 15

Detalje af, hvorledes den indvendige tværskillevæg af beton er ført ud i hulmuren, og hvorledes betonbjælken er indspændt i væggen.

Betonbjælke sammenstøbt med 150 mm indvendig tværvæg. Tværvæggen går 105 mm ud i hulmuren.

Porebeton bagvæg og 130 mm hulmur med isolering

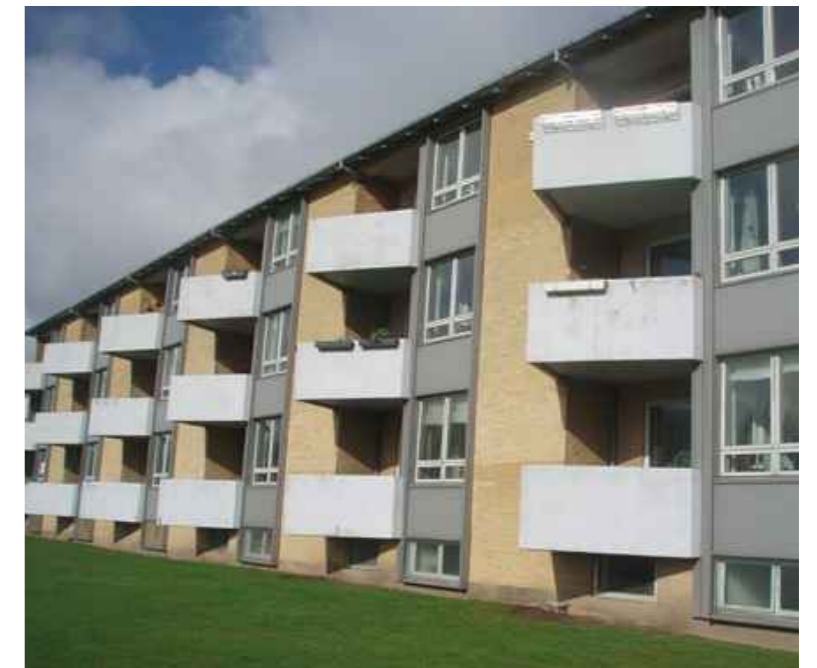
Figur 16

Fuldmuret ejendom opført i 1966 med armerede betonaltaner. Betonaltaner er sammenstøbt med etagedæk inde i bygningen. Se efterfølgende skitser af altanen og dens armeringsprincipper.

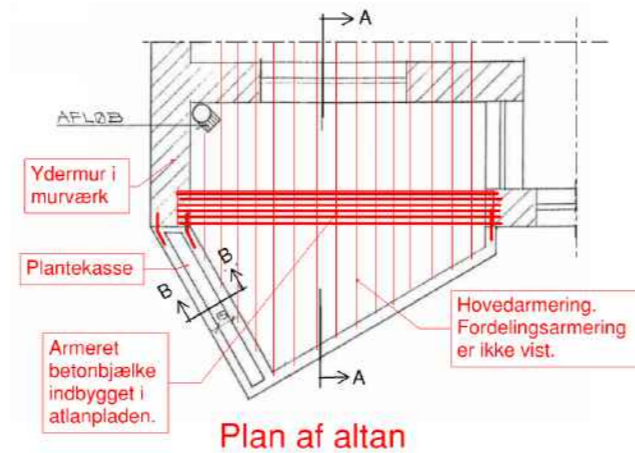
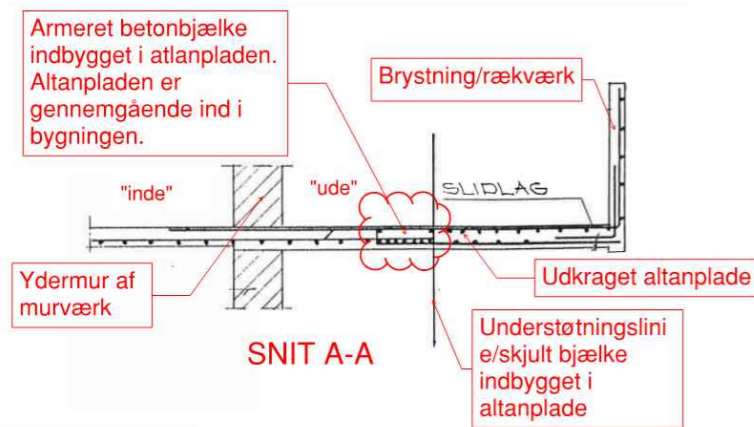
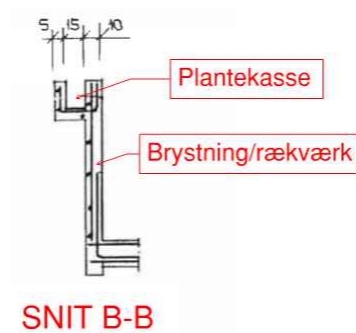
Figur 17
Planskitse af altanplade af armeret beton med princip for placering af armering. Altanpladen er sammenstøbt med etagedæk inde i bygningen. Se desuden efterfølgende skitser af altanen og dens armeringsprincipper.

Figur 18
Snit i brystning med armeringsprincip. Altanpladen er sammenstøbt med etagedæk inde i bygningen.

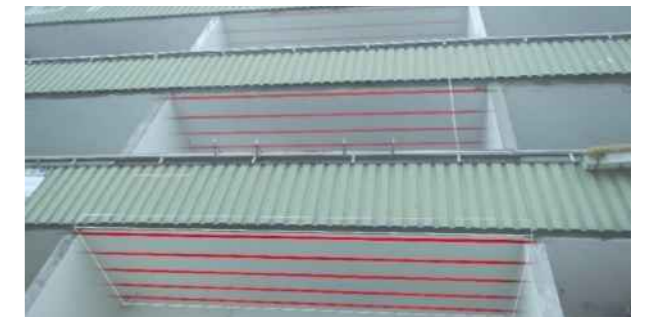
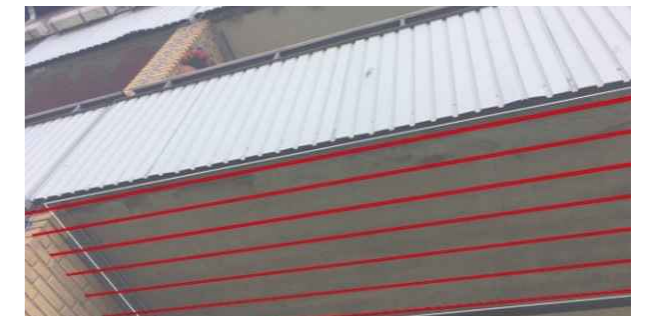
Figur 19
Altanplader understøttet af tværvægge.
Øverst: Tværvægge udført i beton med gennemgående altanplade som er sammenhængende i hele bygningens længde.
Nederst: Tværvægge udført i murværk. Altanplader er ikke gennemgående. Den bærende hovedarmerings orientering i altanpladerne er indtegnet.

Oftest vil skader på tværvæggene ses i vederlagszonen pga. manglende eller forkert anvendt vederlagsplade mellem væg og altanplade. Den bærende hovedarmering i denne altantype vil normalt være placeret i undersiden af altanpladen og orienteret parallelt med facaden.

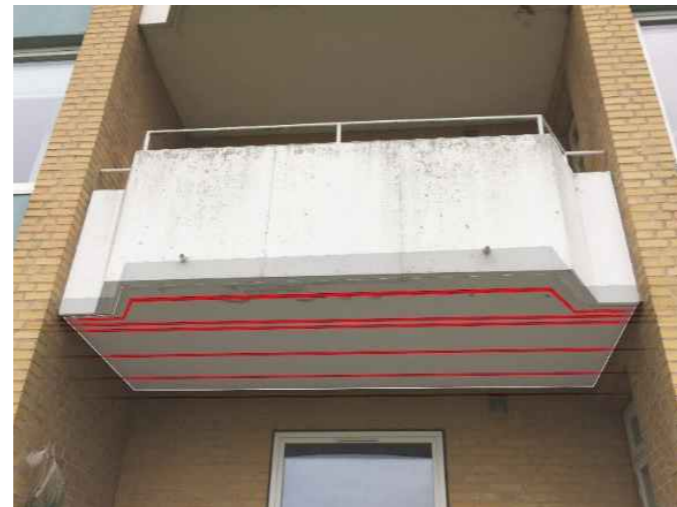
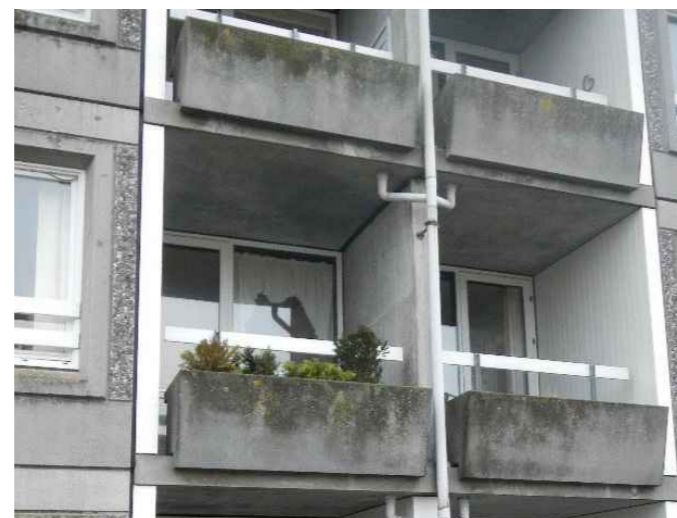
Figur 20

Indeliggende altaner, som begge ligger af på tværgående vægunderstøtninger.

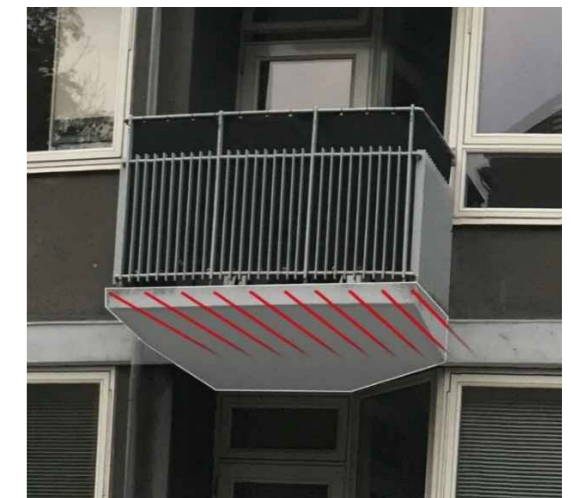
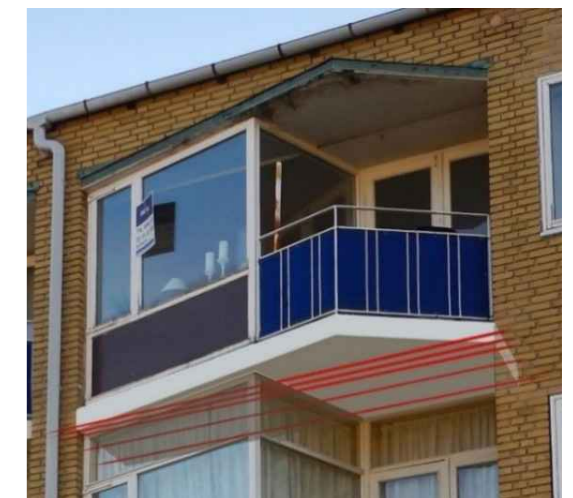
Figur 21

Indeliggende altaner udført med delvis udkrægning. For denne altantype vil den bærende hovedarmerings placering være orienteret forskelligt i hhv. den understøttede og udkragede del af altanpladen.

Denne altantypes konstruktive udformning er mere kompleks, fordi den bærende hovedarmering i den inderste del af pladen kan ligge i én retning, og i den yderste del af pladen i en anden retning.

På figur 21 er den bærende hovedarmering i den yderste del af pladen indtegnet på fotot øverst og i den inderste del på fotoet nederst.

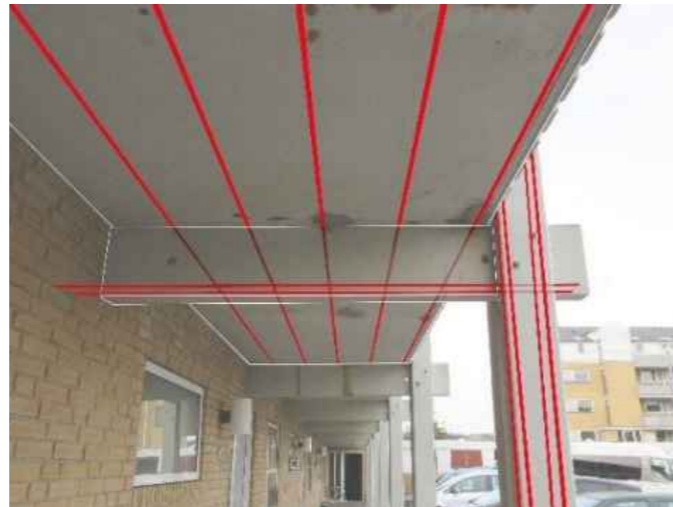
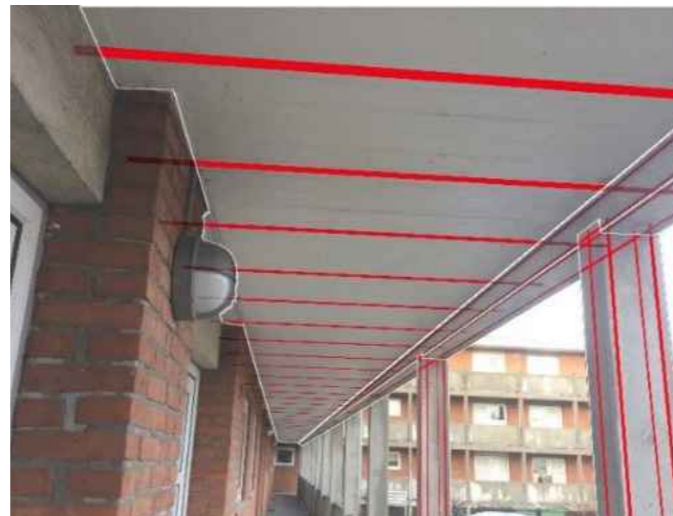
**Figur 22**

Altanplade er understøttet af bjælker og søjler.

På *øverste* foto ses tværgående bjælker understøttet af søjler i forkant og vederlag på en indvendig tværskillevæg. Den bærende hovedarmering i altanpladen vil her være beliggende i undersiden af altanpladen og være orienteret parallelt med facaden.

På *nederste* foto er de underliggende bjælker placeret i forkanten af altanpladen, hvor de er understøttet af søjler. Den bærende hovedarmering i altanpladen vil her være placeret i undersiden af altanpladen og orienteret vinkelret på facaden. Afhængigt af det visuelle skadesbillede kan det i begge tilfælde være relevant at undersøge både bjælker og søjler sammen med altanpladen.

For altaner og altangange understøttet af bjælker og søjler, vil en undersøgelse af de underliggende konstruktionsdele ofte være relevant at inddrage i den samlede tilstandsvurdering af altanen/altangangen. Denne konstruktionstype kan have mange forskellige udformninger, og placeringen af hovedarmeringen vil derfor variere afhængig af, hvordan understøtningerne er placeret i forhold til altanpladen. På figur 22 er givet 2 forskellige eksempler på en altangang understøttet af bjælker/søjler.

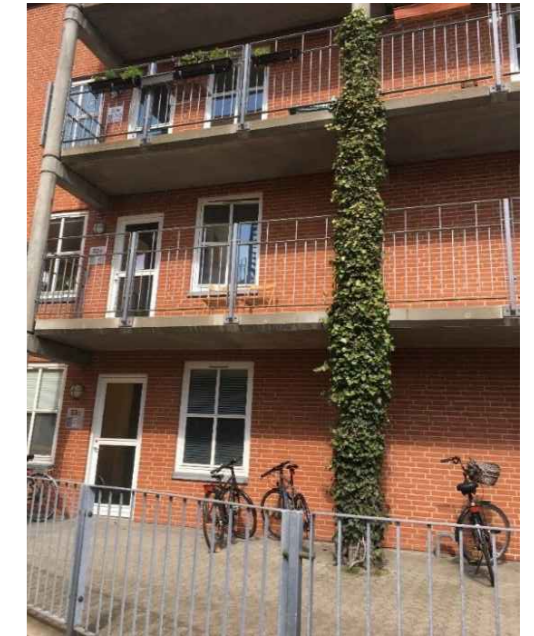
**Figur 23**

Præfabrikeret altanplade understøttet på betonbjælker.

Betonbjælker er understøttet på søjler yderst og på ydervæggen – formentlig på bagvæggen.

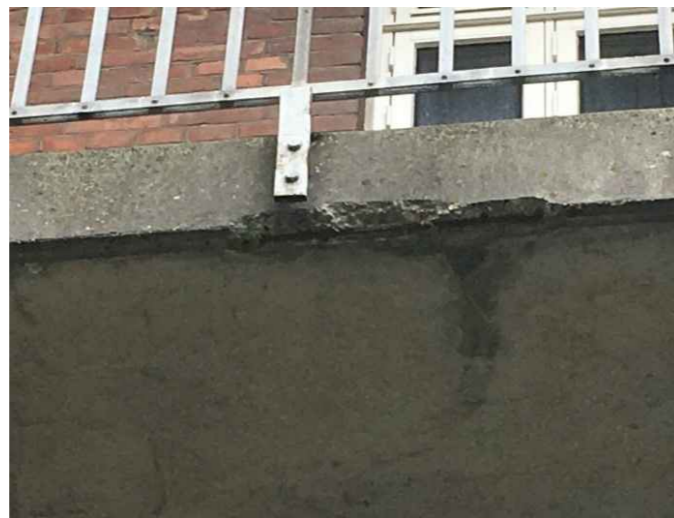
Figur 24

Afskalning over armering omkring hjørne i forkant. Armeringen ligger her med reduceret dæklag omkring altanens drypnæse på undersiden.

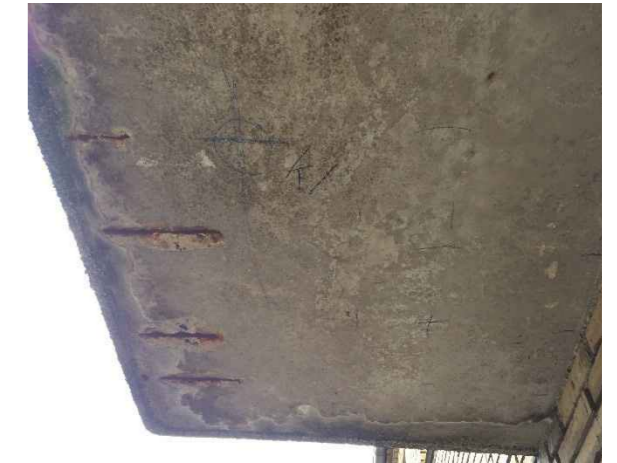
Figur 25

Afskalning over armering i underside af altan, hvor armeringen generelt ligger meget yderligt med meget lille dæklag. Kan være oversidearmering som er bukket om.

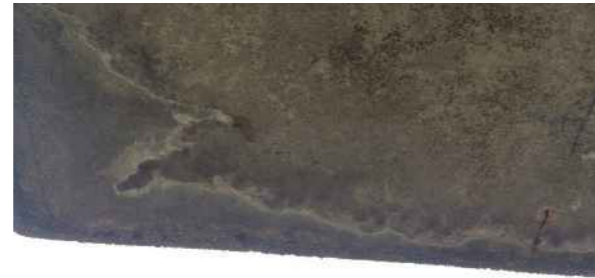
Figur 26

Hvide udfældninger omkring forkant på altans underside. Der er her tale om kalkaflejringer i det område, hvor altanens overfladevand drypper af på undersiden. Denne slags udfældninger er ikke udtryk for, at der foregår en gennemsivning af vand i betonen.

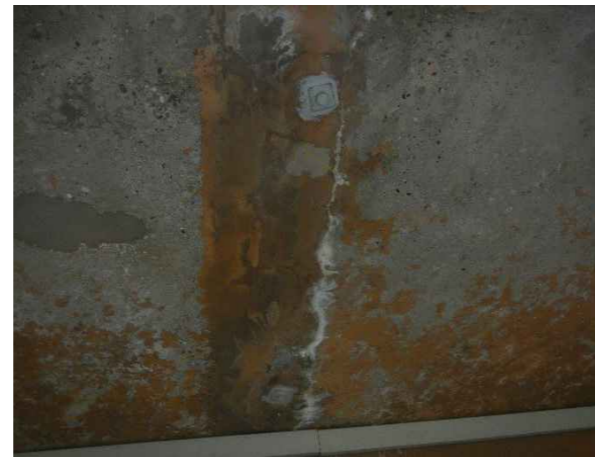
Figur 27

Hvide udfældninger i revne, som indikerer, at der foregår en fugttransport fra oversiden og ned gennem betonen.

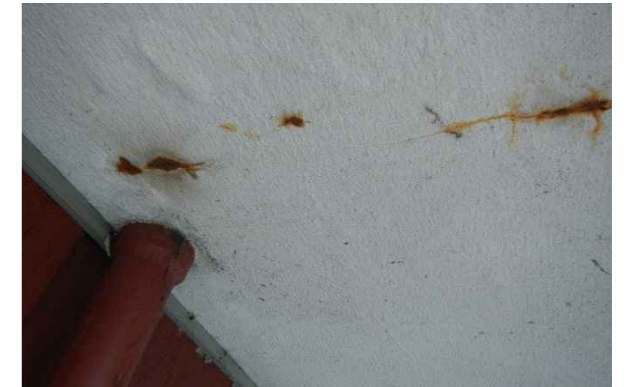
Figur 28

Rødbrune udfældninger i revne på underside af altan, som kan indikere, at der foregår korrosion af den indstøbte armering.

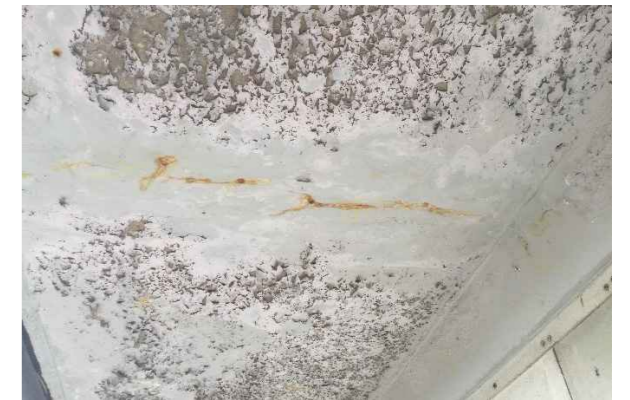
Figur 29

Rødbrune udfældninger i revne på underside af altan samt kraftigt afskallende maling, som indikerer, at der både foregår korrosion af den indstøbte armering samt generel fugtgennem-sivning i området.

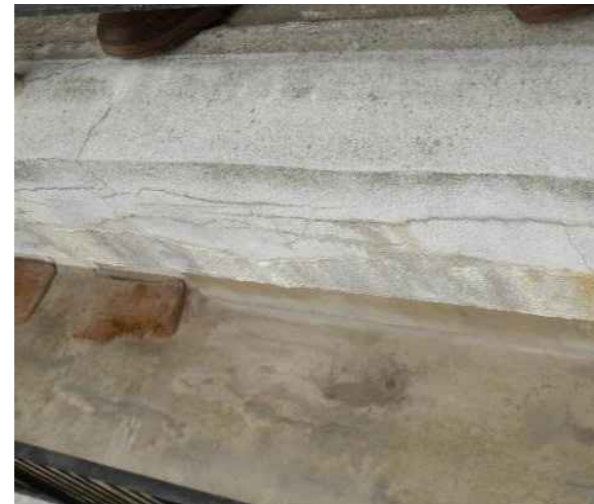
Figur 30

Vandrette revner i forkant, som indikerer, at betonen er delamineret. Der ses desuden hvide og brunlige udfældninger fra revnerne, som indikerer, at der foregår en fugttransport i revnerne.

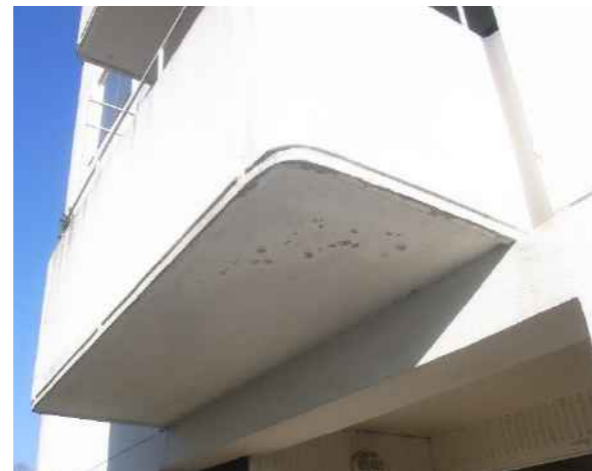
Figur 31

Delamineringer behøver ikke nødvendigvis at være synlige i forkanten, dels kan de være skjult af eksempelvis rækværk eller brystning som går ned over altanens forkant, dels har delamineringerne ikke nødvendigvis slået sig igennem ud til forkanten.

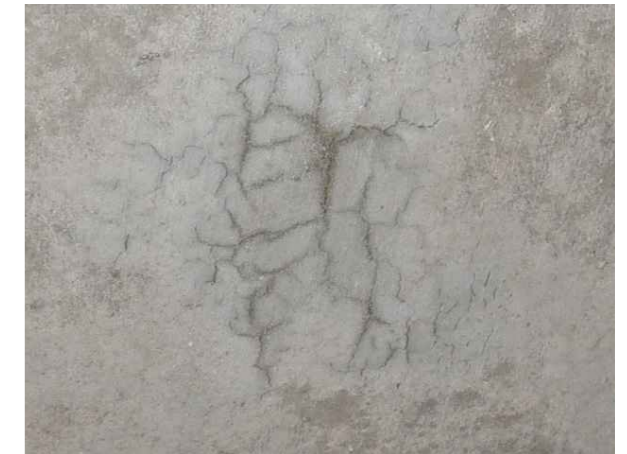
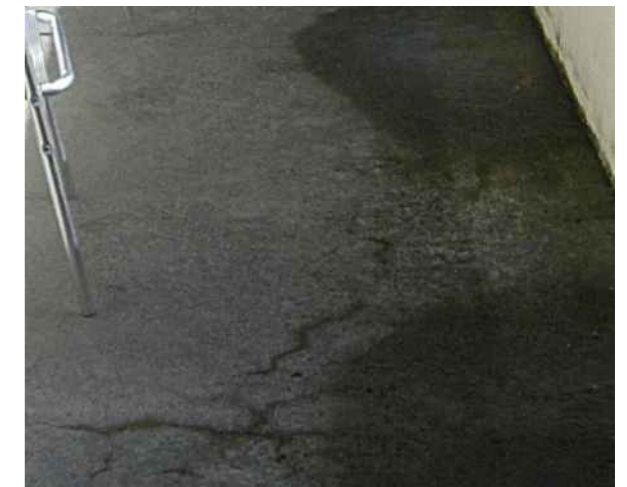
Figur 32

Netrevner i overside af altan. Der er her tale om fine revner opstået pga. svind.

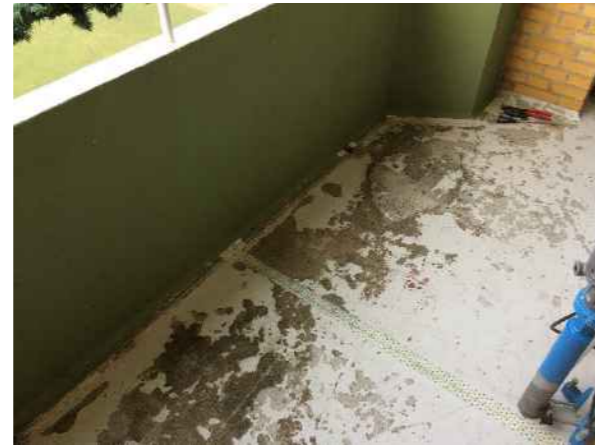
Figur 33

Stærkt afskallende belægning på overside af altan. Betonens fugtbeskyttelse fra overside af altan er ikke længere opretholdt.

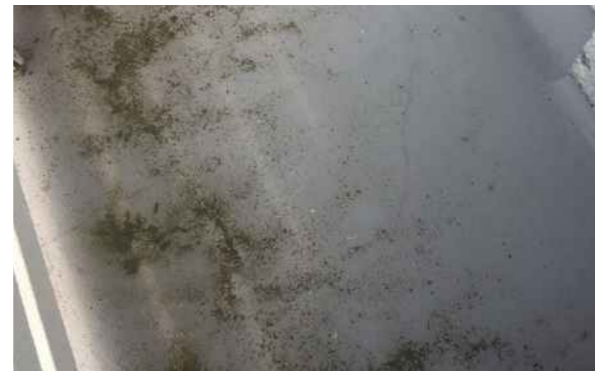
Figur 34

Belægning med begroninger og revner.

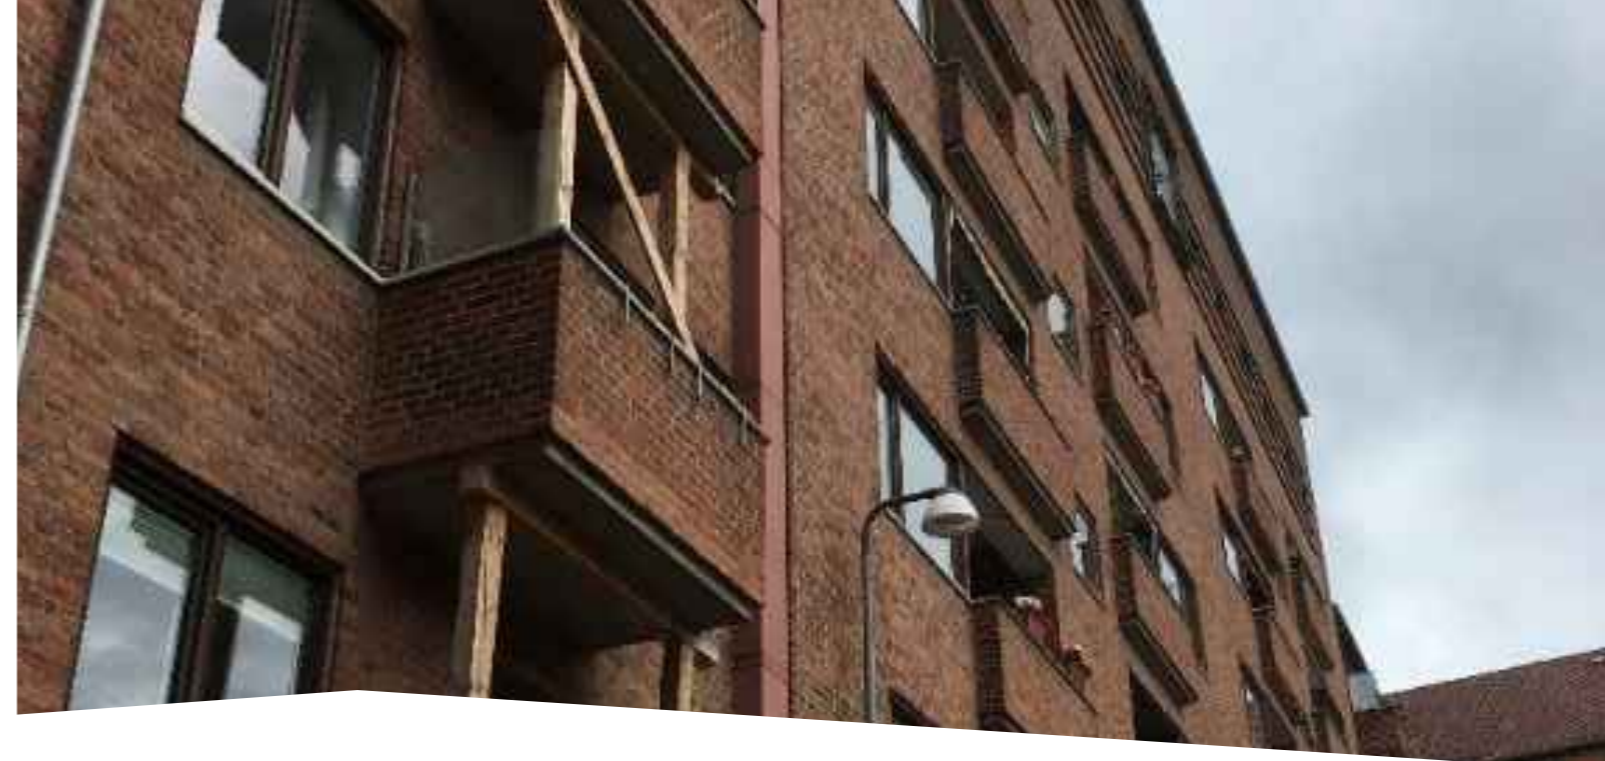
Figur 35

Foto fra Hostrups Have, hvor altaner i skrivende stund er under reovering. Altanplade er af beton med udkragede stålprofiler og brystning er af murværk.

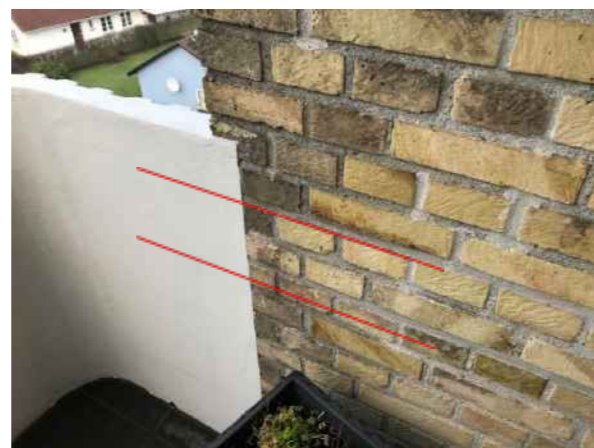
Figur 37

Udbedring af revnedannelse mellem altanbrystning og murværk. Udbedring kan eksempelvis udføres ved, at der i hver side af brystningsmurens øverste del indlægges to stk. Ø6 mm rustfri armering som vist på figur 37, hvor denne operation er udført for ca. 10 år siden.

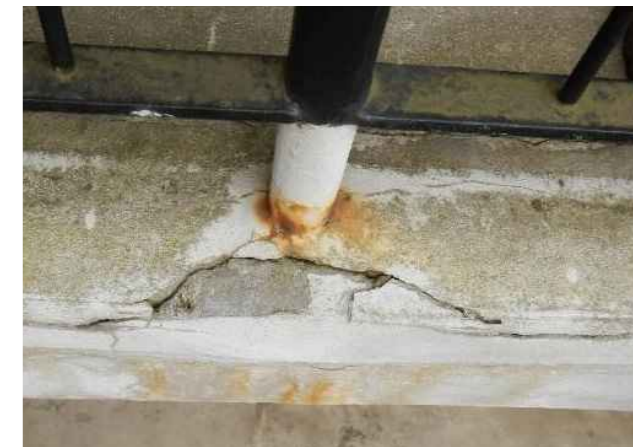
Figur 38

Revner og rødbrune udfældninger omkring scepterfæste til rækværk indikerer, at der foregår korrosion på rækværkets fastgørelse i betonen. Rækværkets bæreevne kan være reduceret som følge heraf.

Revner og rustfarvede udfældninger omkring rækværkets fastgørelse i beton og murværk kan desuden indikere, at der foregår korrosion af de indstøbte fastgørelser.

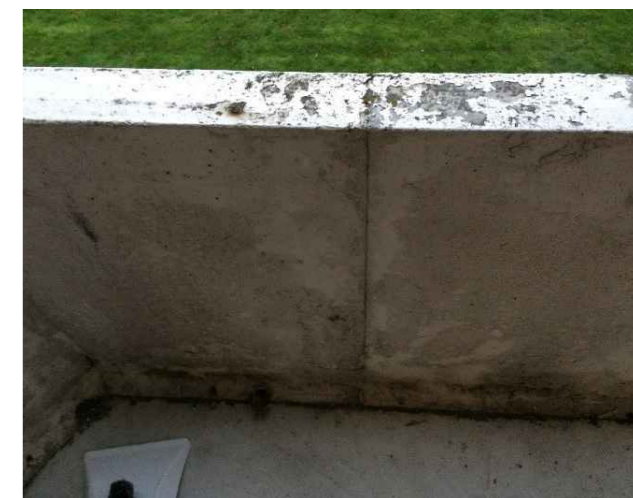
Figur 39

Revne/åbent støbeskel i betonbrystning. I dette tilfælde er brystningen udført med vandret armering, der krydser støbeskellet/revnen, hvorved denne armering er særligt udsat for korrosion.

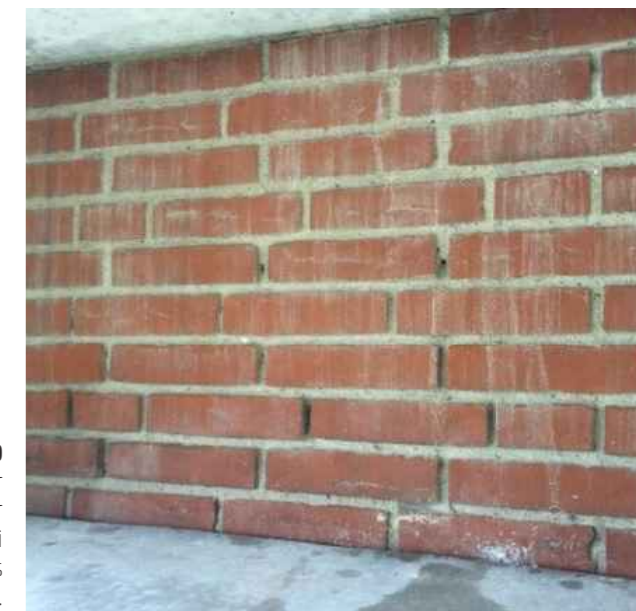
Figur 40
Underside af altangang i beton, hvor overfladevand og salte er ledt til murværket. Den visuelle tilstand af murværket giver her en indikation af, at betonen kan være saltbelastet, og det vil i dette tilfælde være en god ide at få udført en analyse af betonens chloridindhold samt at få vurderet armeringens tilstand nærmere.

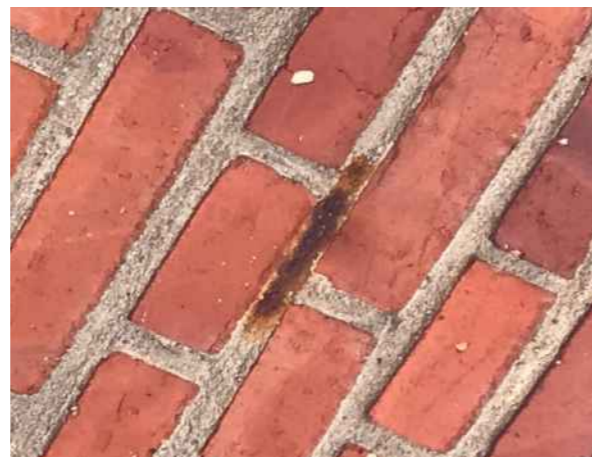
Figur 41
Korrosion af indmuret murbinder på underside af muret loft.

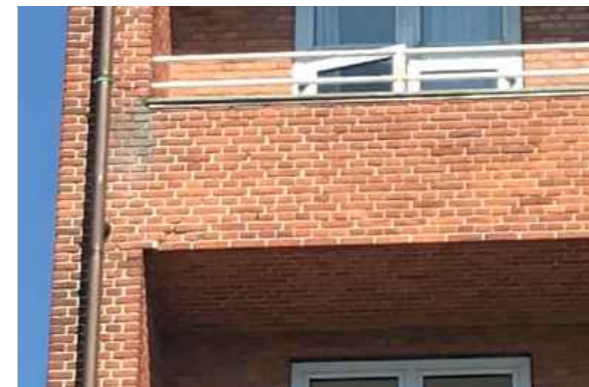
Figur 42
Særligt hjørne ved underkant af brystningsmur og loft over underliggende altan kan være kritisk.

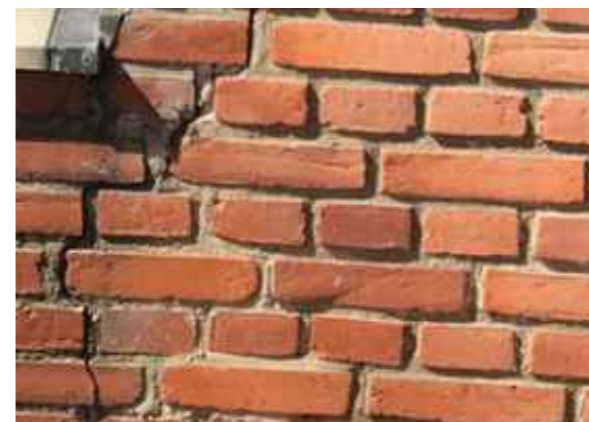
Figur 44
Subparallel revnedannelse i facademurværket undersøges ved bankning/prøveudtagning. Evt. murbinderes tilstand bør undersøges.

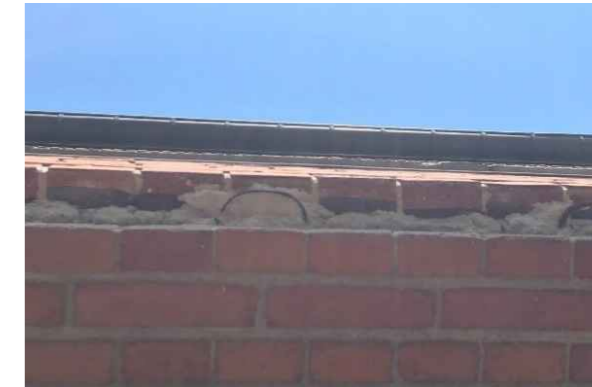
Figur 43
Hjørne ved underkant af brystningsmur og loft kan være kritisk. Her ses rust i armering, som forbinder betonplade til mursten i hjørne.

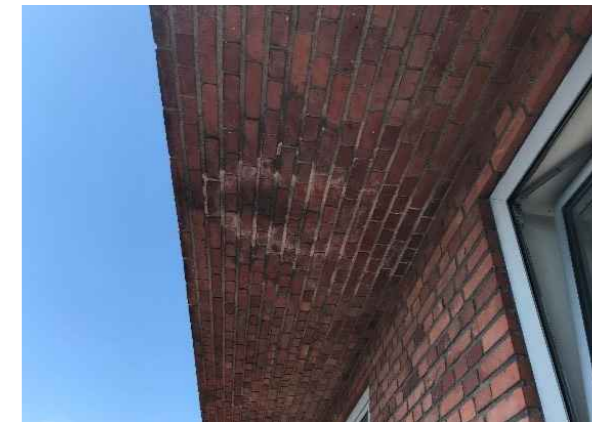
Figur 45
Misfarvning af murværk kan skyldes gennemsvivning af vand.

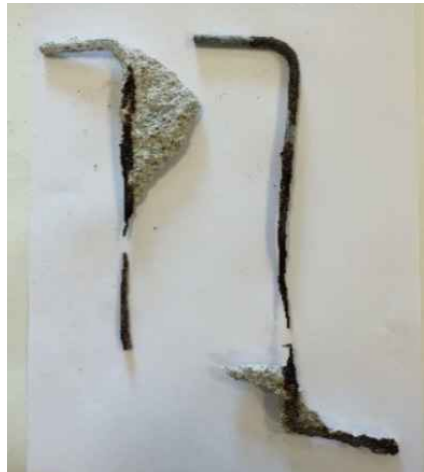
Figur 46
Korroderet murbinder udtaget fra hulmur med stærkt reduceret tværsnit af intakt stål.

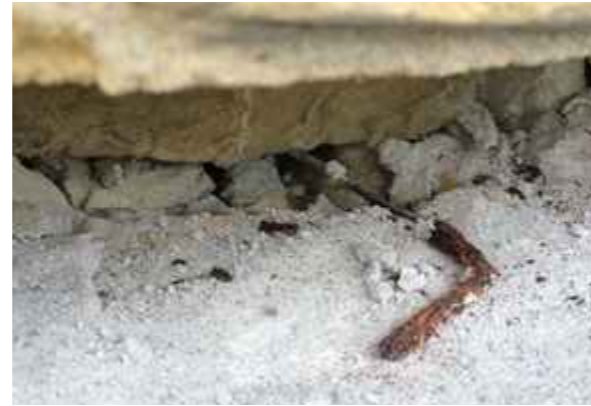
Figur 47
Korrosion af murbinder i hulmur.

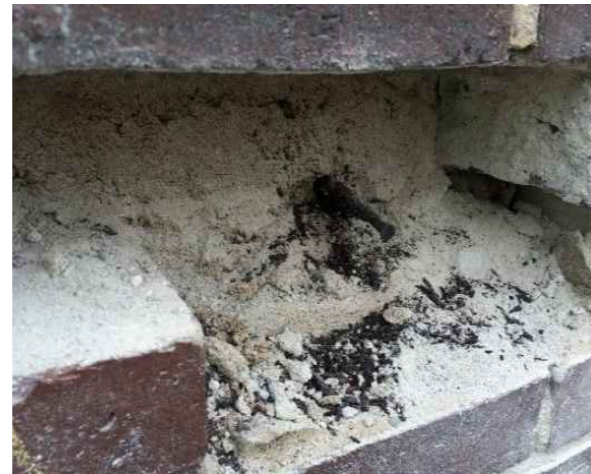
Figur 48
Korrosionsprodukter viser sig som rustflager.
