ER MIN ALTAN SIKKER?

En 5-trins vejledning til
bygningsejere & lejere

TEKNOLOGISK
INSTITUT

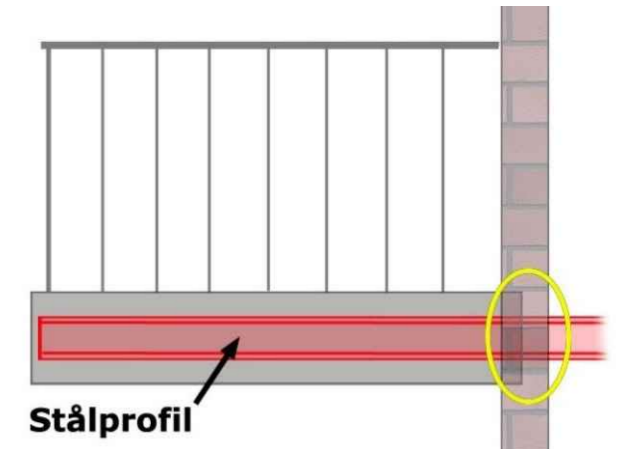
Figur 49
Altan med udkraget stålprofil, som viser den principielle opbygning i et lodret snit.

I perioden 1890-1950 blev altaner typisk udført som altanplader af beton båret af udkragede stålprofiler, som blev forankret i etageadskillelsen. Stålprofilerne blev typisk indstøbt i betonpladen for hver ca. 0,9 meter. Ved opførelse af altaner med udkragede stålprofiler blev opførelsen af ydervæggen og altanpladen ofte adskilt med henblik på at forenkle byggeprocessen. Dette medførte, at stålprofilerne til altanpladen blev monteret før opmuring af ydervæggen. I forbindelse med opmuring af ydervæggen blev udsparringen omkring stålprofilerne ofte udført i kun få centimeters dybde eller endda helt udeladt, med det resultat, at stålet var i direkte kontakt med murværket.

Ved efterfølgende udstøbning af betonpladen blev omstøbningen af jernene dermed kun udført i enten få centimeters dybde, eller slet ikke. Den mangelfulde omstøbning betyder, at stålprofilerne mangler den beskyttelse mod korrosion i området under ydervæggen, som betonen ellers normalt yder. Denne, ofte dårligt udførte omstøbning af stålprofilerne i området bag facaden, er, sammen med tilførslen af fugt den væsentligste årsag til, at korrosion kan forløbe i området.

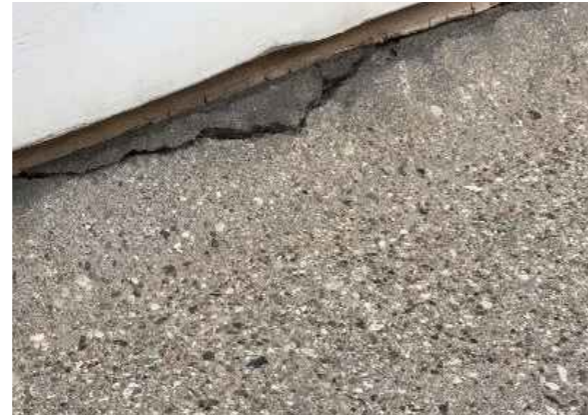
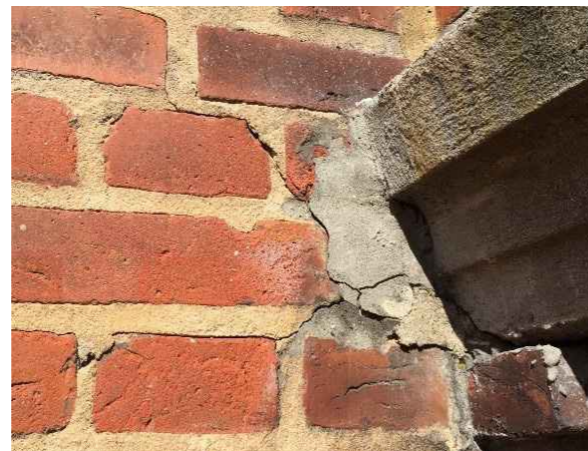
Figur 50

Øverst: Revne i hulkel under terrassedør. Hulkelen har normalt til formål at lede vand væk fra samlingen mod facaden, men hulkelens funktion vil her lokalt være forringet.

Nederst: Revner i mørtelfuger i område, hvor altanplade møder facade, giver øget adgang for fugt til stålprofiler, hvilket kan være medvirkende til at initiere korrosion på stålet.

Revner i hulkel, murværk og fuger, hvor altanpladen møder facaden, kan give øget adgang for fugt i et kritisk område, hvilket kan være medvirkende til at starte korrosion af stålprofiler, hvorfor sådanne skader vil være vigtige at holde øje med.

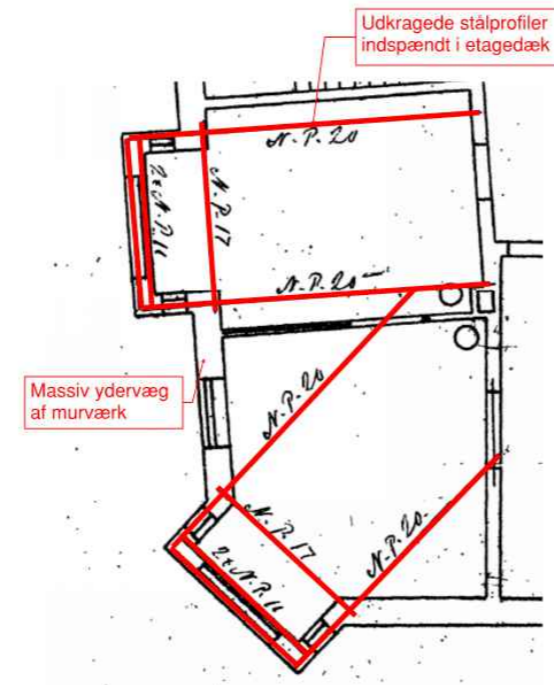
Figur 53

Plantegning med eksempel på placering af stålprofiler, der er udkraget i karnap og indspændt i bjælkelag i ejendom fra 1902. Stålprofilerne havde betegnelsen N.P. x notationerne.

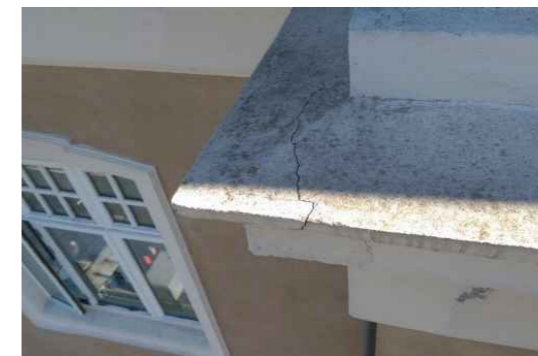
Figur 54

Revner i fremspringende gesimsbånd på karnap kan give anledning til lokalt forhøjet fugtindhold og medføre risiko for afskalning og nedfald af pudsstykker på terræn.

På fremspringende gesimsbånd kan der være revner, som kan give anledning til lokal opfugtning og løstsiddende puds, hvilket, over fortove, og i det hele taget i områder, hvor mennesker færdes, er særdeles farligt.

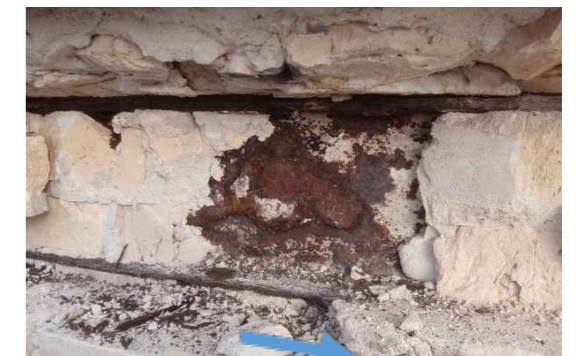
Figur 55

Indmuret stålprofil i karnap i ydervæg af massivt murværk. Stålprofilet er korroderet, og korrosionsproduktet er lagdelt og er let at hugge fri fra det intakte stål, som har mistet en del af sit oprindelige intakte tværsnit.

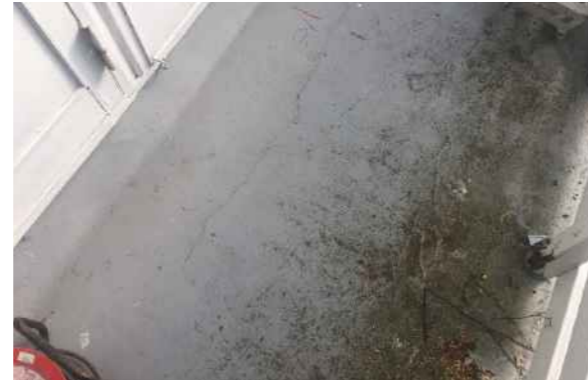
Figur 56

Revner i overside af udkragede altanplader eller altangange, som er orienteret parallelt med facaden, kan være særligt kritiske for altanpladens bæreevne, fordi den krydser et helt tværsnit af hovedarmeringen, der er orienteret vinkelret på facaden.

Den bærende hovedarmering i altaner eller altangange med udkragede altanplader af beton, består af indstøbt armering, som er orienteret vinkelret på facaden. Revner, som er orienteret parallelt med facaden og dermed vinkelret på hovedarmeringen, kan derfor som tommelfingerregel betegnes som værende potentielt kritiske for konstruktionen.

De er derfor særligt vigtige at holde øje med, da sådanne revner kan medføre alvorlig korrosion på hovedarmeringen, som ligger i oversiden af konstruktionen, idet revnerne let kan have en dybde, der gør, at de når ned til armeringen.

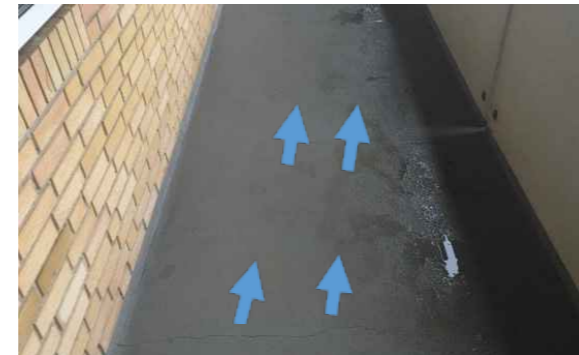
Figur 57

Ældre altangange ses ofte udført uden dilatationsfuger, hvilket medfører, at tværgående revner opstår. Revnerne ses typisk for hver 5-8 meter. I understøttede altangange kan revnerne være særligt kritiske, fordi de potentielt kan medføre kritisk nedbrydning af den bærende hovedarmering, som krydser revnerne.

Da altangange ofte ses at være støbt ud som én lang plade uden dilatationsfuger, udsættes altangangspladen for relativt store (jo længere, jo større) temperaturbevægelser. Disse temperaturbevægelser bevirker, at der ofte på altangange ses tværgående revner for hver ca. 5-8 m. Disse revner kan være tidlige svindrevner, som pladen efterfølgende anvender som bevægelses/dilatationsmulighed.

Når altangangspladens understøtninger er orienteret vinkelret på facaden, vil den bærende hovedarmering være liggende på langs af altanpladen, og dermed kan disse tværgående revner potentielt være kritiske for bæreevnen af altangangen.

De tværgående revner i altangange slår ofte op igennem belægningen, hvilket medfører, at vand og chlorider (hvis altangangen tøsaltes) kan trænge ned til betonen og armeringen og initiere nedbrydning af den bærende hovedarmering.

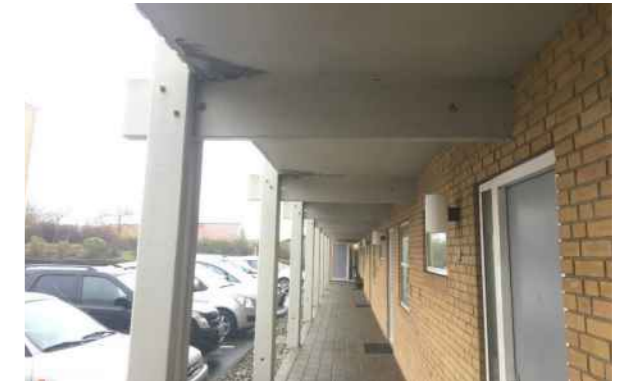
Figur 58

Revner/begyndende afskalning omkring nedre hjørne af bjælke kan indikere at korrosion af hovedarmeringen foregår (Revne er her indtegnet som principskitsering).

På udkragede konsoller kan lodrette revner tæt på facadeplanet være en indikation på, at der er problemer med bæreevnen, mens vandrette revner i toppen af konsollen kan indikere, at korrosion af den indstøbte hovedarmering foregår. På bjælker vil revner/begyndende afskalninger langs de nedre hjørner af bjælken indikere, at korrosion af den bærende hovedarmering foregår.

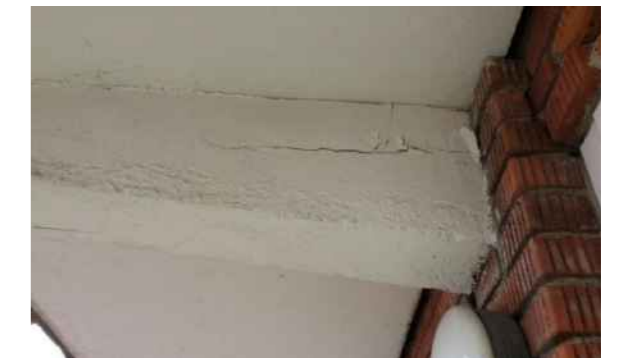
Figur 59

Udkræget konsol til altangang med vandret revne i toppen, som indikerer, at der foregår korrosion af den bærende hovedarmering.

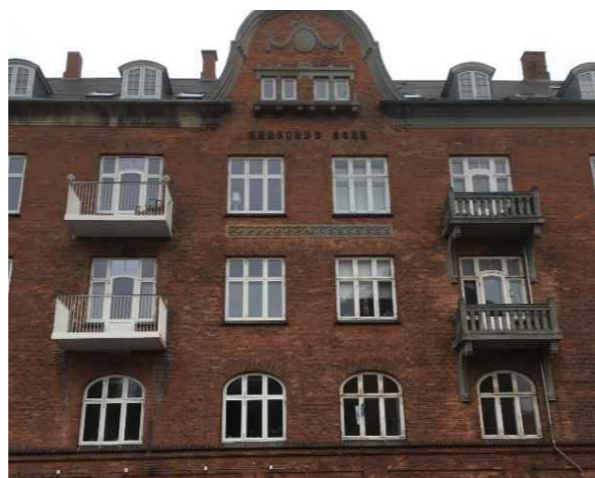
Figur 60

Ejendom fra 1906, som er opført med altaner. Til højre i billedet er ses den oprindelige altan, mens altanerne til venstre i billedet er udskiftet med nye.

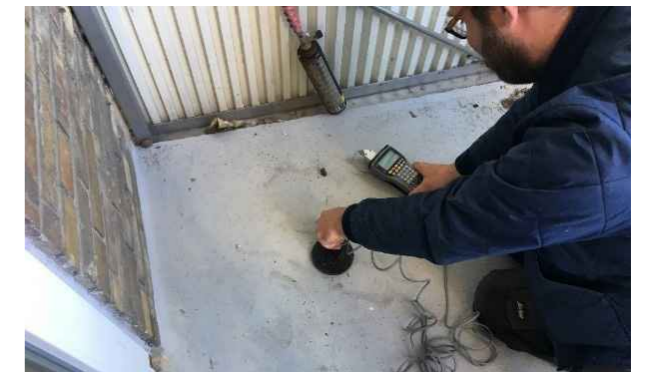
Figur 61

Korrosionsmålinger, som her udføres fra overside af altan. Metoden kræver, at der kan etableres direkte kontakt med den betonoverflade, der måles på, samt, at der etableres kontakt med den indstøbte armering.
Mindre destruktive

Armeringens korrosionsaktivitet kan fastlægges i ønskede områder på konstruktionen (typisk hele altanpladen). Undersøgelsen vil kunne give et overblik over, hvilke områder der har størst risiko for aktiv armeringskorrosion, og placeringen af de destruktive indgreb kan så planlægges herefter. Foruden risikoen for aktiv armeringskorrosion kan metoden også være med til at bestemme den aktuelle korrosionshastighed.

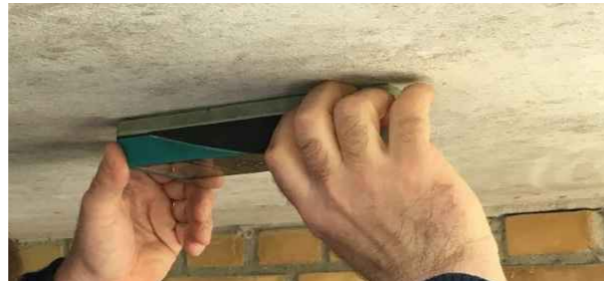
**Figur 62**

Fastlæggelsen af armeringens dæklag vil altid være en central del af tilstandsundersøgelsen af en altan. Armeringens dæklag og placering kan bestemmes forholdsvis hurtigt med covermeter uden at gøre skade på konstruktionen.

Afstanden fra betonens overflade og ind til nærmeste armeringsjern kaldes for armeringens dæklag. Armeringens dæklag og placering kan bestemmes ved hjælp af målinger med covermeter eller georadar. Dæklagsmålinger vil være en fast bestanddel af tilstandsundersøgelser af bærende konstruktionselementer af beton, fx altanplader, hvor også karboniseringsdybde og chloridindhold måles.

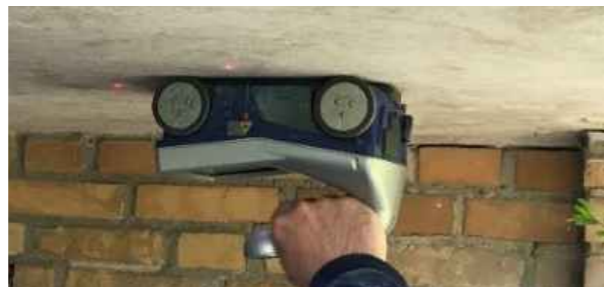
**Figur 63**

Armeringens dæklag og placering kan også bestemmes vha. målinger med georadar. Såfremt armeringen ligger dybere end 60-70 mm i konstruktionen, kan det være nødvendigt at udføre målingerne med georadar frem for covermeter.

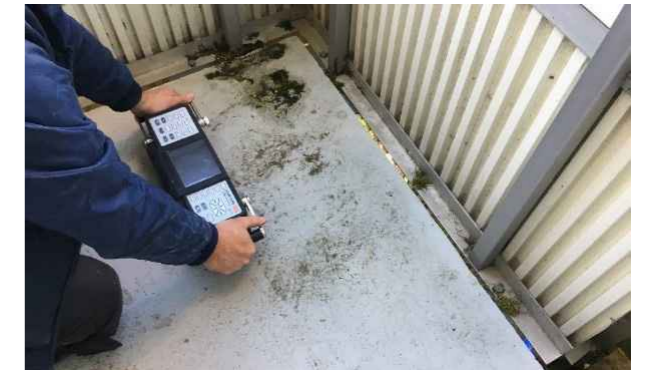
**Figur 64**

Her undersøges altanpladen for eventuelle interne delamineringer, som ikke nødvendigvis er synlige på betonoverfladen, med ultralydsudstyr. Metoden kan bruges til at afgrænse gode og dårlige områder i betonen, og placeringen af borekerne kan udvælges på baggrund af resultaterne fra undersøgelserne.

Det er muligt at måle, hvorvidt betonen er sammenhængende eller om der forekommer større luftindeslutninger, overfladeparallele revner (delamineringer) eller stenreder med forskellige former for ikke-destruktivt måleudstyr, fx ultralydsmåling.

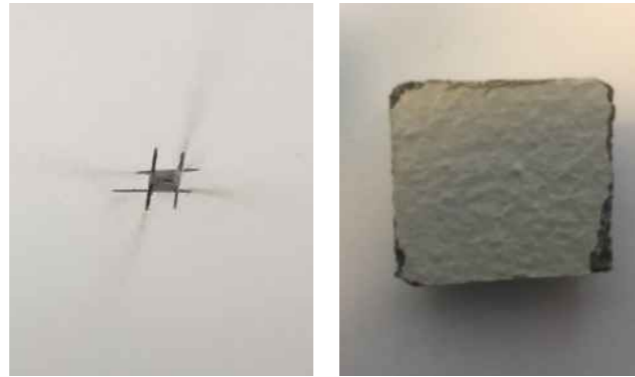
**Figur 65**

Prøvestykke udskåret i underside af altan med vinkelsliber. Udskæring af prøvestykker er typisk en væsentligt nemmere proces end udtagning af borekerner, men giver også færre informationer omkring betonens tilstand, end en borekerne, der er boret hele vejen igennem konstruktionen. Prøvestykket vil typisk kunne anvendes til at bestemme karbonatiseringsdybden og chloridindholdet i betonens yderste 40 mm fra den overflade, hvorfra prøvestykket er udskåret.

Udtagning af prøvestykker kan udskæres med vinkelsliber eller udbores med kerneboremaskine afhængigt af, hvilke analyser, der ønskes foretaget.

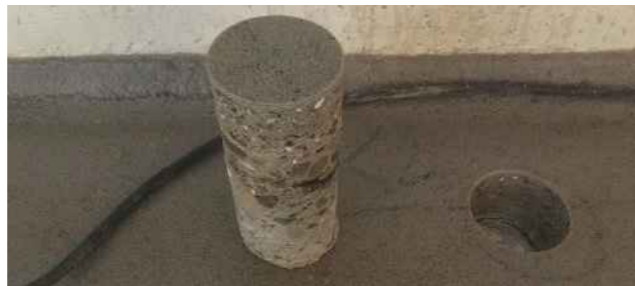
Figur 66

Borekerne udtaget i svalegang. Borekernen er boret hele vejen igennem pladen og giver således informationer om svalegangens opbygning hele vejen fra overside til underside, ligesom betonens tilstand og homogenitet kan vurderes i hele pladens tykkelse. På borekernen kan der, i laboratorie, laves supplerende analyser (chlorid, karbonatisering, mikroanalyse, makroanalyse), som kan give yderligere informationer omkring betonens tilstand.

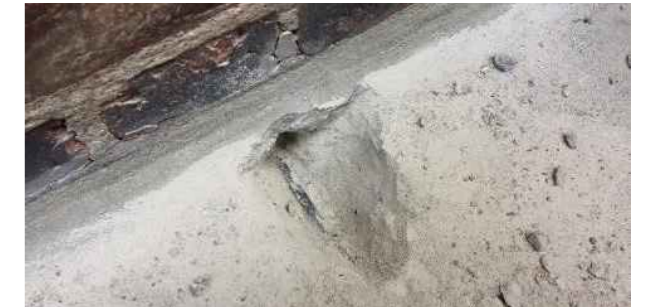
**Figur 67**

Ophugning til armeringsjern i overside af altanplade. Der ses her ingen korrosion på armeringen.

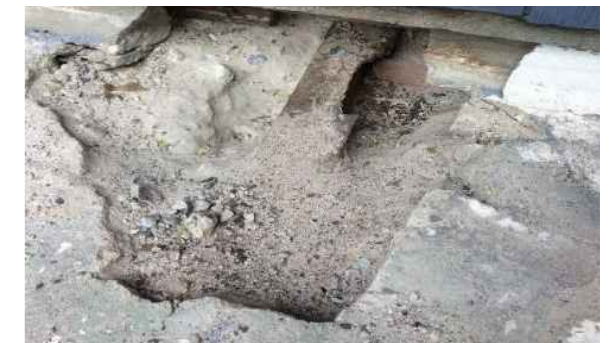
**Figur 68**

Ophugning til stålfiler placeret under udgangsdør til altan. Ophugning giver øjeblikkeligt svar på stålets tilstand. I dette tilfælde ses kraftig korrosion af overflange, hvor halvdelen af flangen lokalt er tæret bort.

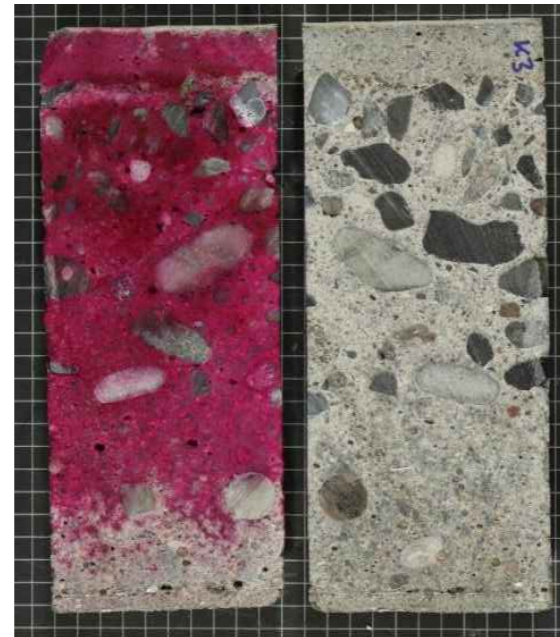
**Figur 69**

Borekerne fra altanplade, gennemskåret på langs og med oversiden opad. På venstre kernehaldel er den friske skæreflade påført pH-indikatorvæske. Ukarboniseret beton farves rødviolet, mens karboniseret beton ikke farves. Der ses her en lille karbonatiseringsdybde fra overside samt en stor karbonatiseringsdybde fra underside. Ved at sammenholde karbonatiseringsdybden med armeringens placering kan risikoen for karbonatiseringsinitieret korrosion vurderes.

Cementpastaens sammensætning i betonen medfører normalt, at betonen har en høj pH-værdi, som beskytter den indstøbte armering mod at korrodere, selv i fugtigt miljø. Når cementpastaen reagerer med luftens kuldioxid omdannes den dog til pH neutral kalk, hvorved pH-værdien falder og armeringen ikke længere er beskyttet mod korrosion. Processen kaldes karbonatisering og foregår i alle betoner fra betonens frie overflader og indefter. Hastigheden hvorved karbonatiseringen foregår kan dog variere betydeligt fra stort set 0 mm om året til op mod flere millimeter om året i porøse betoner. For at måle, hvor dybt betonen er karbonatiseret (omdannet), kan prøvestykker udtaget i betonen påføres en pH-indikatorvæske, hvorved den ukarbonatiserede beton får en kraftig rødviolet farve. Den karbonatiserede del af betonen skifter ikke farve. Ved at sammenholde betonens karbonatiseringsdybde med armeringens placering, kan der foretages en vurdering af risikoen for karbonatiseringsinitieret armeringskorrosion i den pågældende konstruktion.

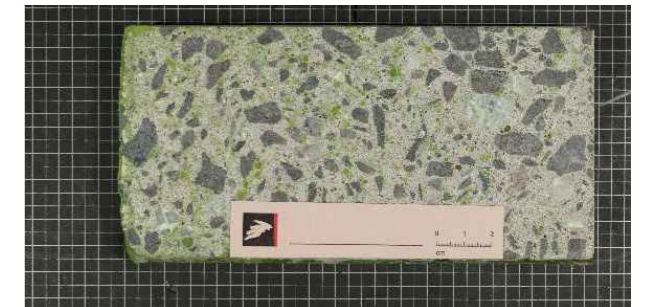
**Figur 70**

Borekerne gennemskåret på langs og imprægneret med fluorescerende epoxy.

En makroanalyse foretages typisk på et plansnit af en borekerne og er en vurdering af de observationer, der umiddelbart kan foretages med det blotte øje på borekernen. Ofte vil karbonatiseringsbestemmelsen indgå som en del af makroanalysen. Makroanalysen kan også anvendes til vurdering af fordeling af grove revner og betonens komprimering.

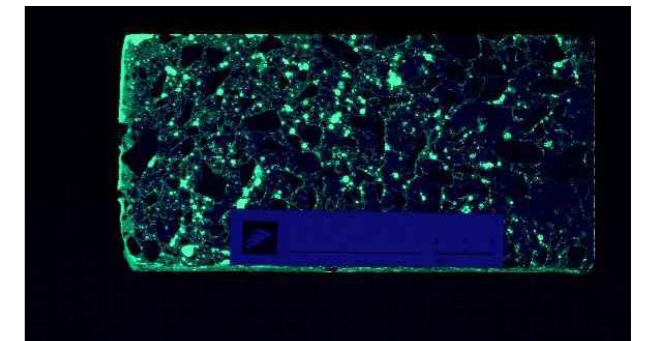
**Figur 71**

Samme borekerne som vist på foto til venstre, her udsat for UV-belysning. Porøsiteter og revner fremstår herved meget tydeligt.
