Energirenovering af bevaringsværdige boligejendomme

Et godt energimærke trods en høj alder

| SERIETITEL | Build notat 2 |

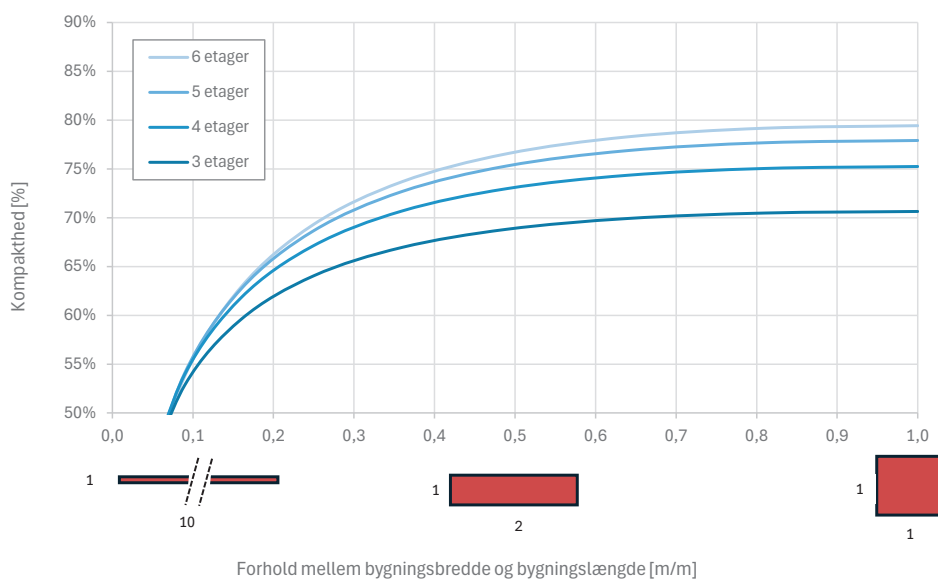
Figur 02. En teoretisk beregning af sammenhængen mellem længde og bredde og en bygnings kompakthed er vist for henholdsvis 3, 4, 5 og 6 etager. 100 % kompakthed opnås ideelt set for bygninger, der nærmer sig en kugleform, altså hvor forholdet mellem volumen og overflader nærmer sig et maksimum. Af figuren fremgår det, at en ejendom på 4 etager, der er dobbelt så lang som bred, vil have en energieffektivitet, der er ca. 2,5 % lavere end en tilsvarende ejendom på 6 etager.

Store etageejendomme har fordele, når det gælder om at opnå et godt energimærke. Det hænger sammen med, at den måde, man udregner en bygnings energieffektivitet på, sker ved at dividere det beregnede varmekonsum med det opvarmede areal. I praksis betyder dette, at høje dybe og dermed kompakte bygninger med et stort volumen i forhold til overfladen, vinder ved beregningsmetoden.
