Gode altanløsninger

Skal du nyetablere eller renovere altaner, så får du god hjælp med denne vejledning. Du får også indblik i relevante forhold vedrørende kontakt med myndighederne.

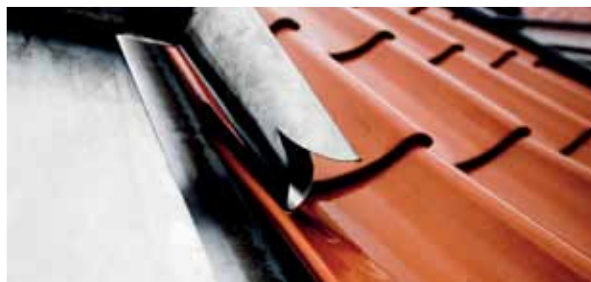
Her vises afvanding til taget fra en altan indbygget i tagkonstruktionen

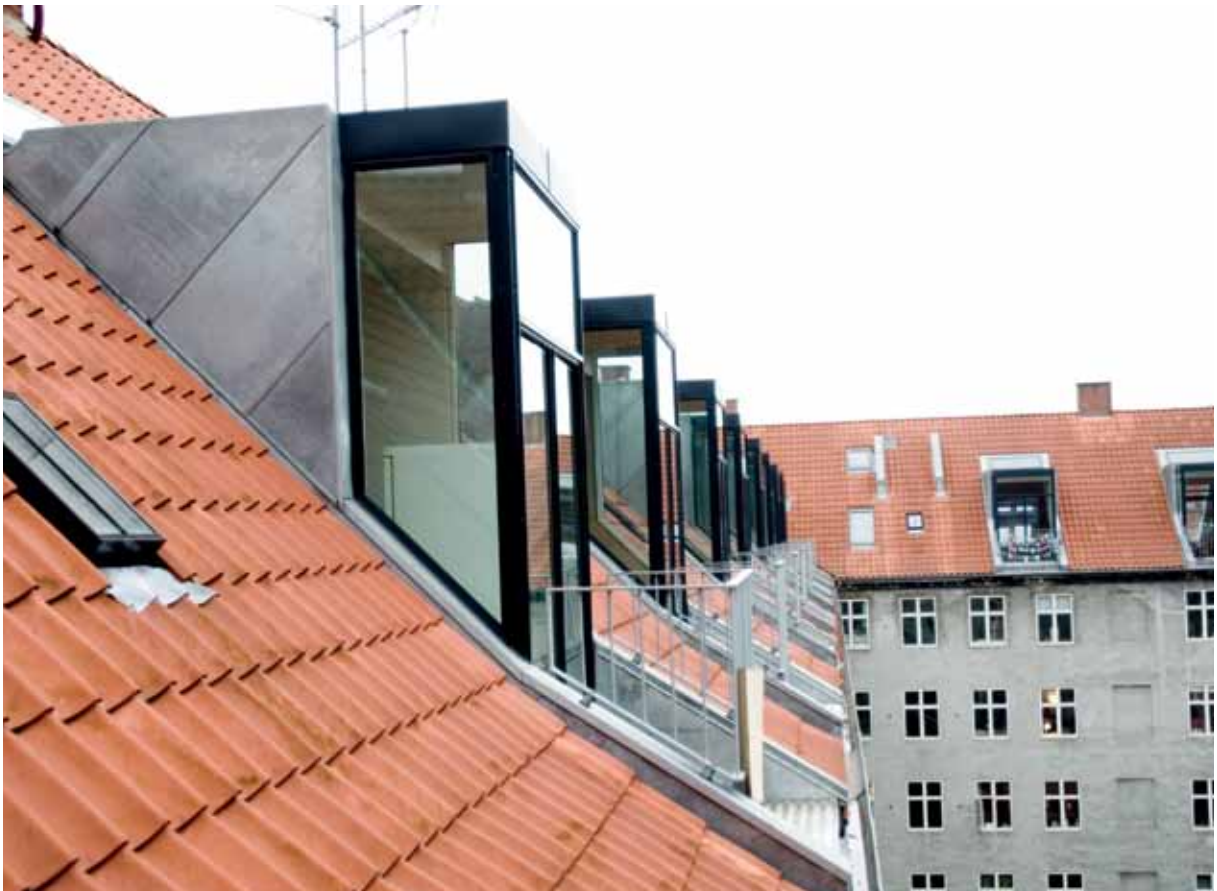
Stor andelsboligforening i københavn, hvor de øverste lejligheder har fået udvidet med en ekstra tagetage inklusiv altan
