Bedre Boliger

NYHEDSBLAD FRA GI

NR. 3 / 2024

HAR DU FUGTIG KÆLDER

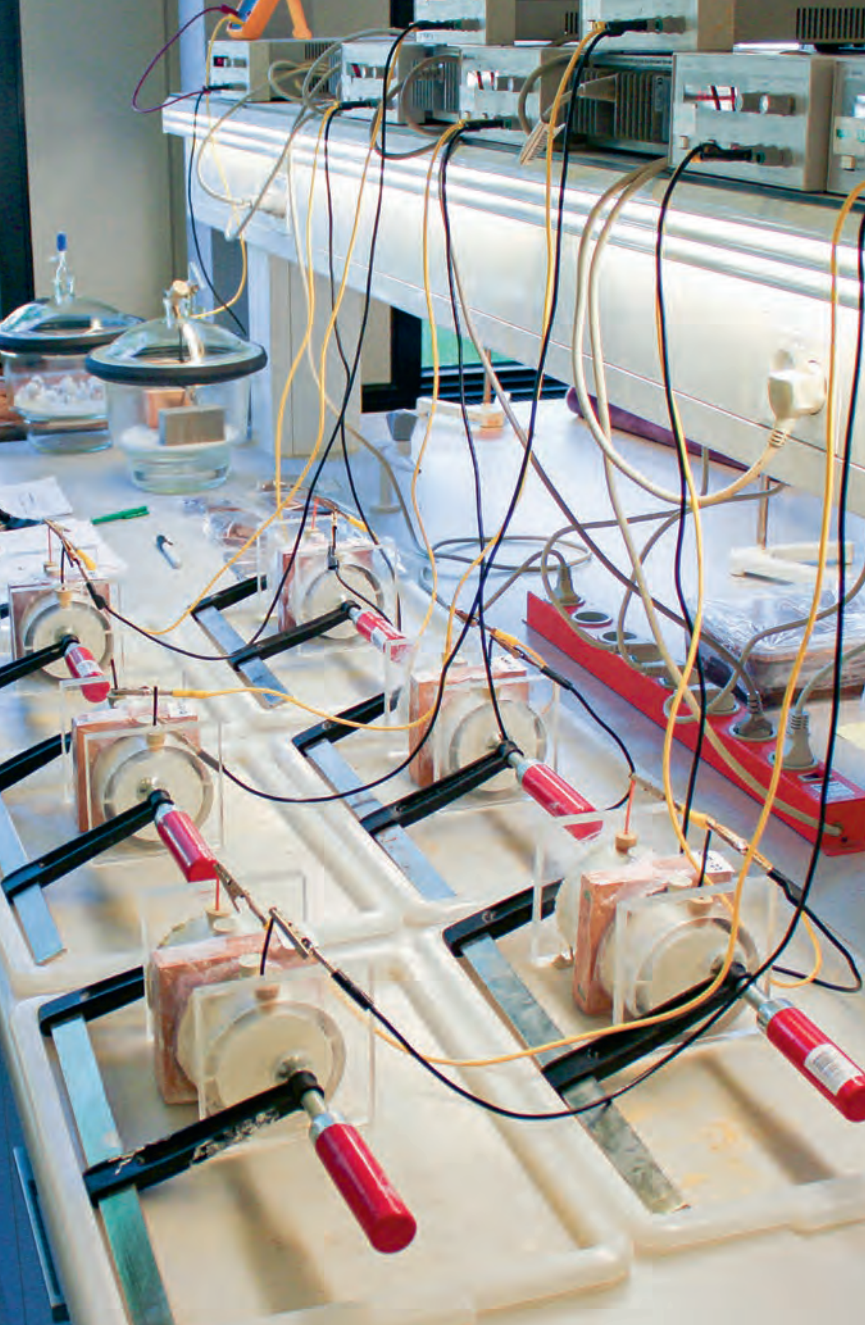
DTU's laboratorier i Lyngby. Her fra et andet forsøg med teglsten.

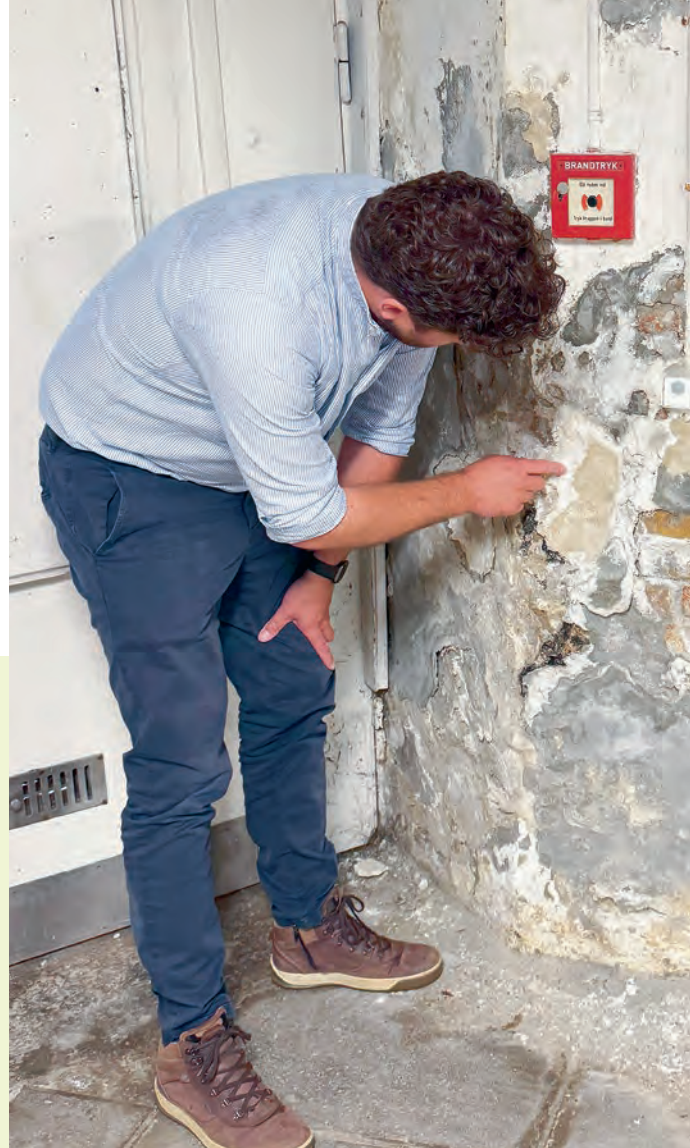
→
Thor Hansen fra TI fremviser en kældermur med opstigende grundfugt. De sorte pletter er rester efter en bortsmuldret tjærebaseeret membran.

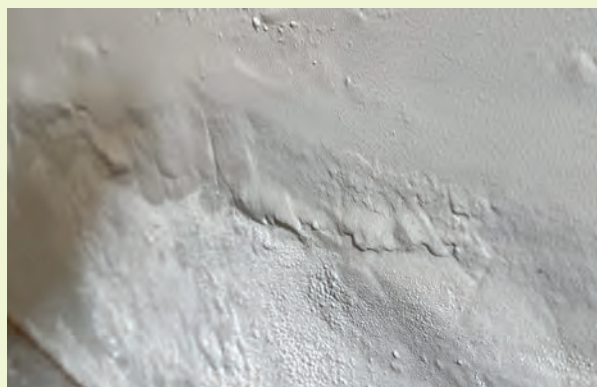
←
Opstigende grundfugt fornemmes tydeligt bag maling og pudslag.

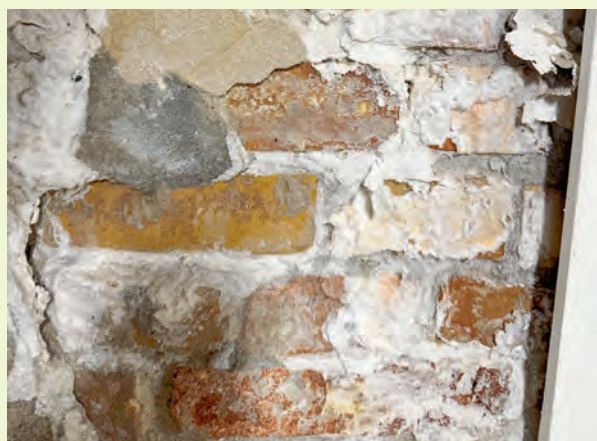
←
Kældervæg med opsteget grundfugt har mistet pudslaget.

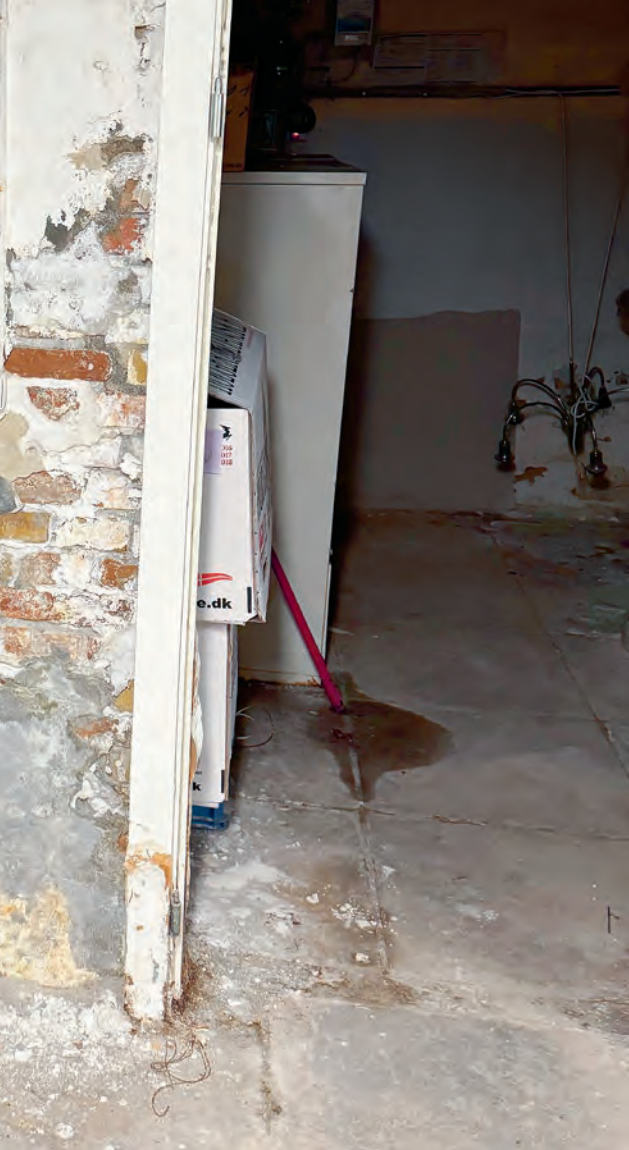
I 2010 udførtes et forsøg finansieret af GI, hvor en opfugtet kælder fik installeret et elektrosmoseapparat. Apparatet havde ingen effekt.

GI har i årenes løb bevilget penge til en stribe udviklingsprojekter, som har haft berøring med opstigende grundfugt. I 2010 blev der i et forsøgsprojekt opsat apparater i kælderen i en andelsforening i København. Formanden Joan Bentsen fortæller om forsøget dengang. "Vi gav det en chance et års tid. Det var uden effekt. Så vi endte med få indsavet membran og lagt omfangsdræn. Vi havde brug for en løsning, da konstruktionen i de høje kælderlejligheder var truet, og beboerne måtte genhuses. Der var svampedannelse, og vi kunne ikke få forsikring. Heldigvis virkede membran og dræn. Nu over 10 år efter er tre ramte lejligheder nu svampefri, der er tørt og forsikringen er tilbage."

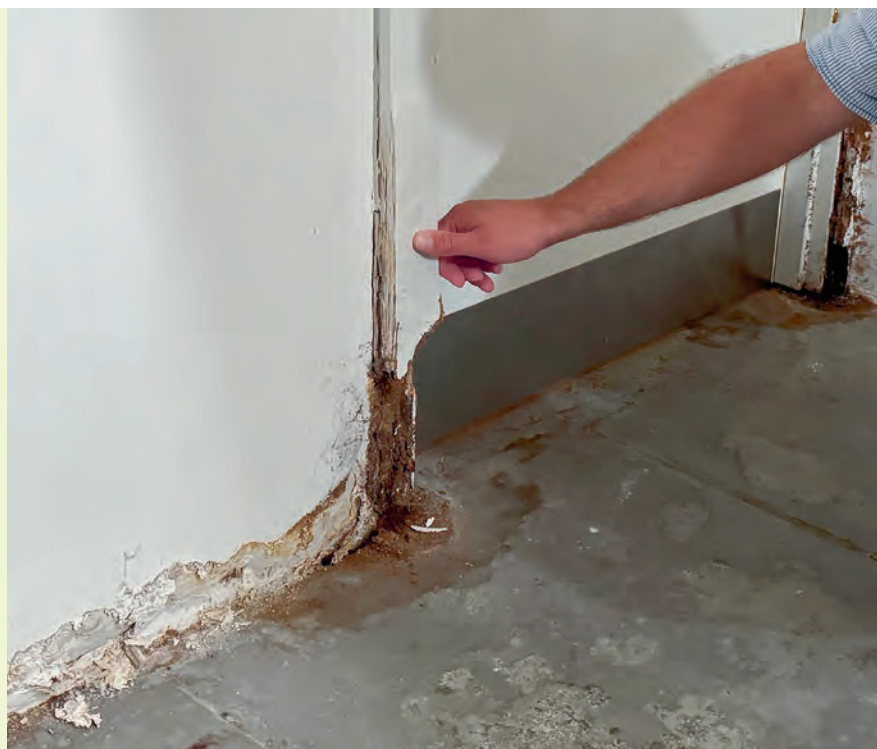
I denne kælder med opstigende grundfugt, er trælistens nederste del rådnet bort. Hvis dette sker med de bærende bjælker af træ, så er det naturligvis meget farligt.

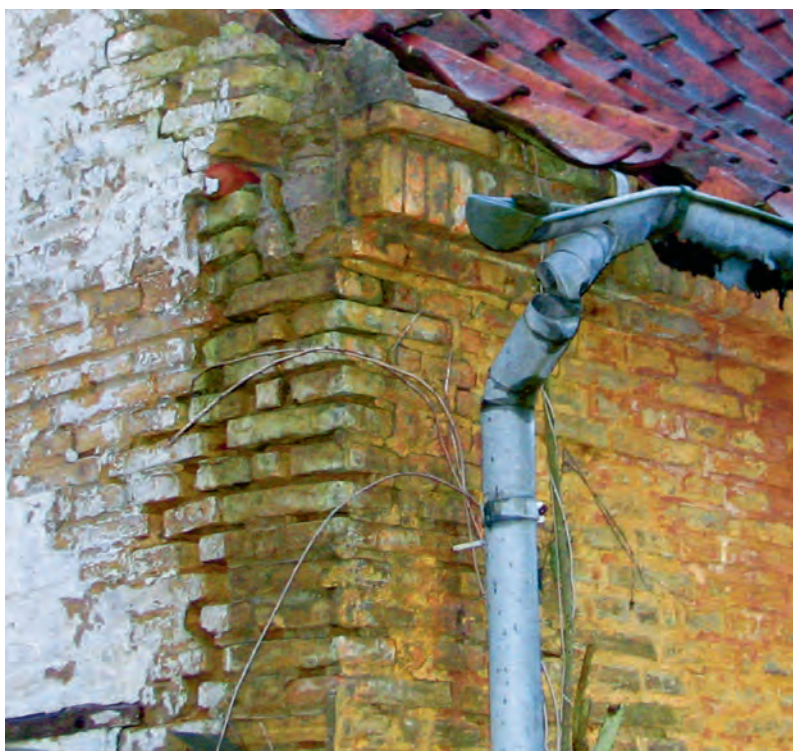
kan gå, når vandet ikke ledes ordentligt væk. Konsekvensen er kraftig opfugtning af murværket og udvaskning af fuger. Indvendigt træværk er rådnet væk og murværket er ved at skride ud. I en opvarmet

Tagrende og nedløb har været defekte i årevis. Måske er det begyndt med en tagsten der glider ned og slår hul i tagrenden eller måske en tæring efter lang tids påvirkning af regn.

At opdage skader på tagrender og nedløb er ikke altid så let. Det gøres bedst ved at iagttage bygningen i regnvejr. Her afsløres dryp fra tagrenden eller vand der løber på ydersiden af nedløbet. I solskin kan man også af og til se lyset trænge gennem tagrenden, især ved samlinger. Også ændring i zinkens farve på undersiden af tagrenden kan også antyde utætheder.

Fugt eller algevækst på murværket eller på belægningen ved huset kan også skyldes utætheder. Tæring ødelægger ofte de loddede samlinger først.
